CAPITULO III**ESPECIFICACIONES TÉCNICAS PARTICULARES****OBRA: REPARACIÓN del EMBARCADERO - DIQUE DE ULLUM - SAN JUAN**

PROGRAMA DE ACONDICIONAMIENTO

ÁREA PRESA EMBALSE QUEBRADA DE ULLUM, AT-I

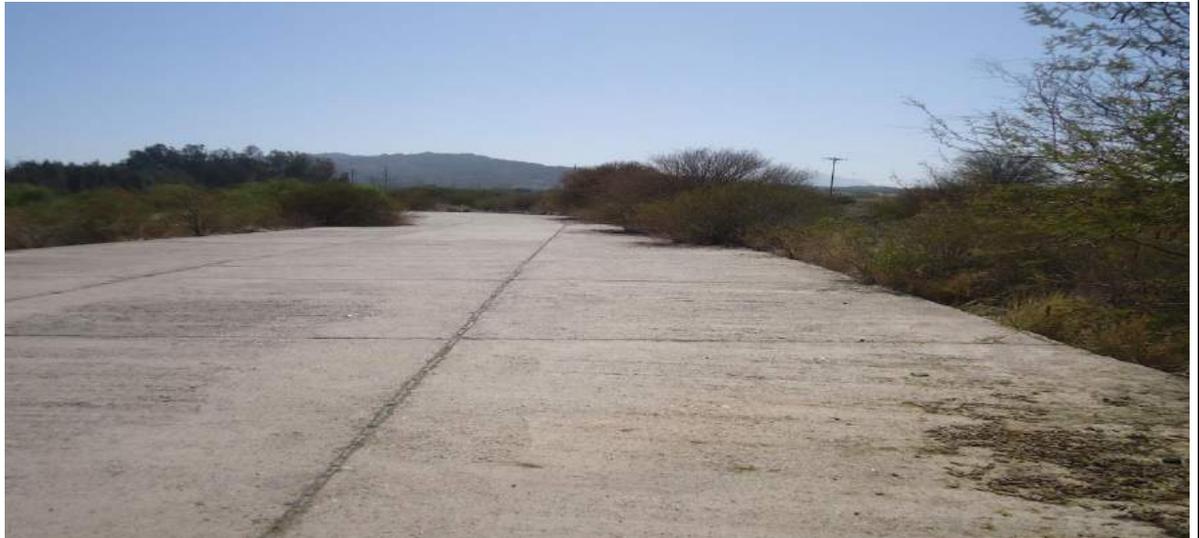
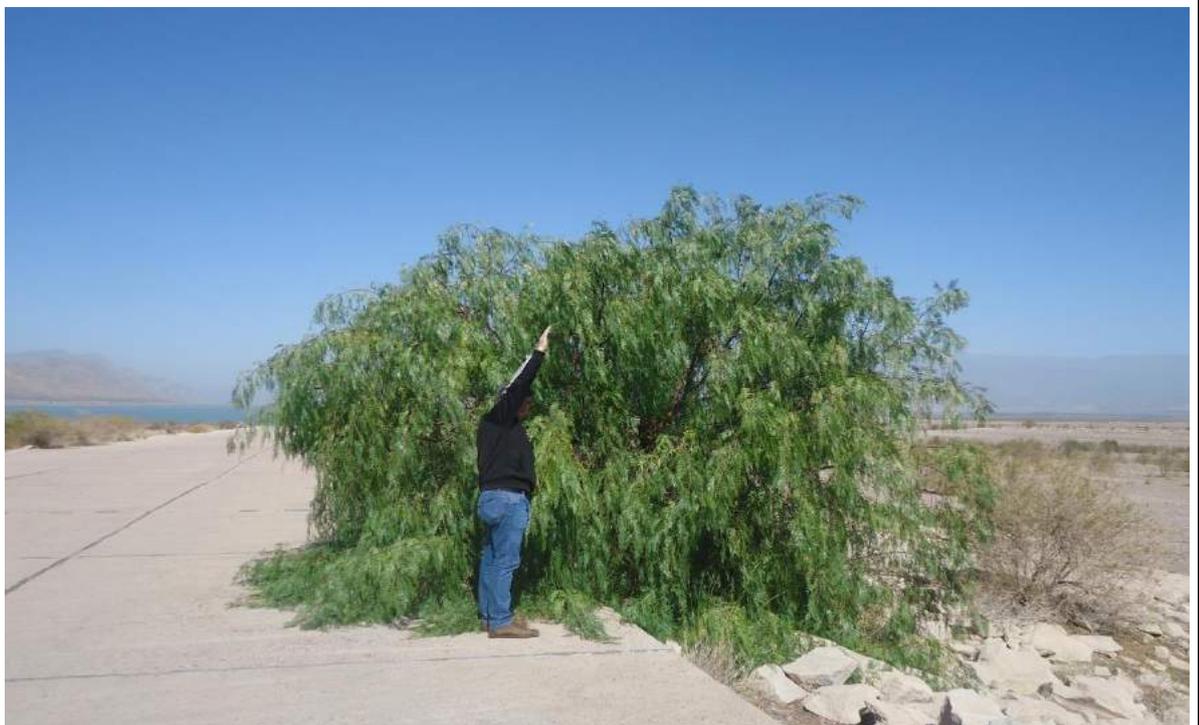
Imágenes 1 y 2.

Desde el portón de acceso y por los primeros casi 400 mts. en dirección al lago se observan gran cantidad de arbustos y varios árboles de gran porte que han crecido en el mismo terraplén de sostén natural de la platea de hígón.

Debido a los años de sequía y al nivel de descenso del nivel del embalse, se han desarrollado gran cantidad de arbustos y árboles de gran porte, a lo largo de todo de todo el espigón del embarcadero y ante el inminente llenado del embalse y poder utilizar las rampas de bajada de embarcaciones, es necesario realizar una limpieza y destronque en un ancho de 30 m a cada lado del espigón en toda su longitud.

Todos aquellos árboles que estén en terreno fuera de los terraplenes protegidos, deberán ser erradicados desde las raíces. Y los que estén sobre el terraplén, cortados a nivel del relleno y su tronco atacado con ácido muriático en una relación 1:1, una vez que se realice el corte y a los 7 días repetir atacado en forma pura.

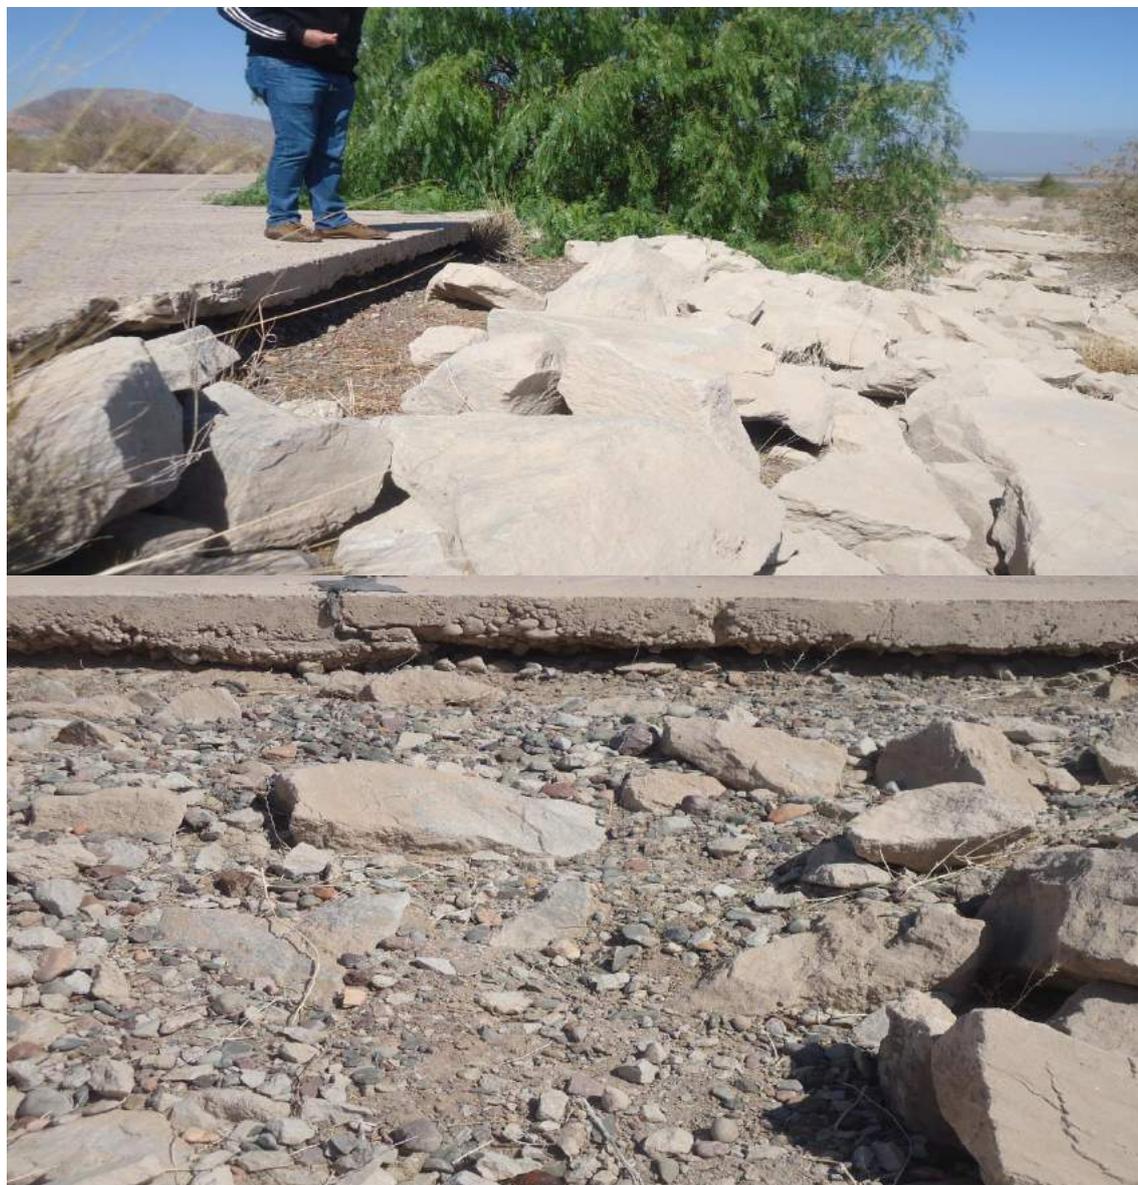
Imagen 3.

A lo largo del Embarcadero se observan gran cantidad de rocas desplazadas de su posición de origen hacia el interior del lecho del lago, lo que ha provocado la erosión del terraplén de apoyo especialmente sobre la margen Oeste aunque en menor escala también sobre la margen Este.

Este ángulo es 1v:3h, que en varios lugares no se respeta esta relación. Por lo tanto, se deberá restituir este ángulo con la piedra existente en el lugar. Debido a que no existen pérdidas solo reubicación.

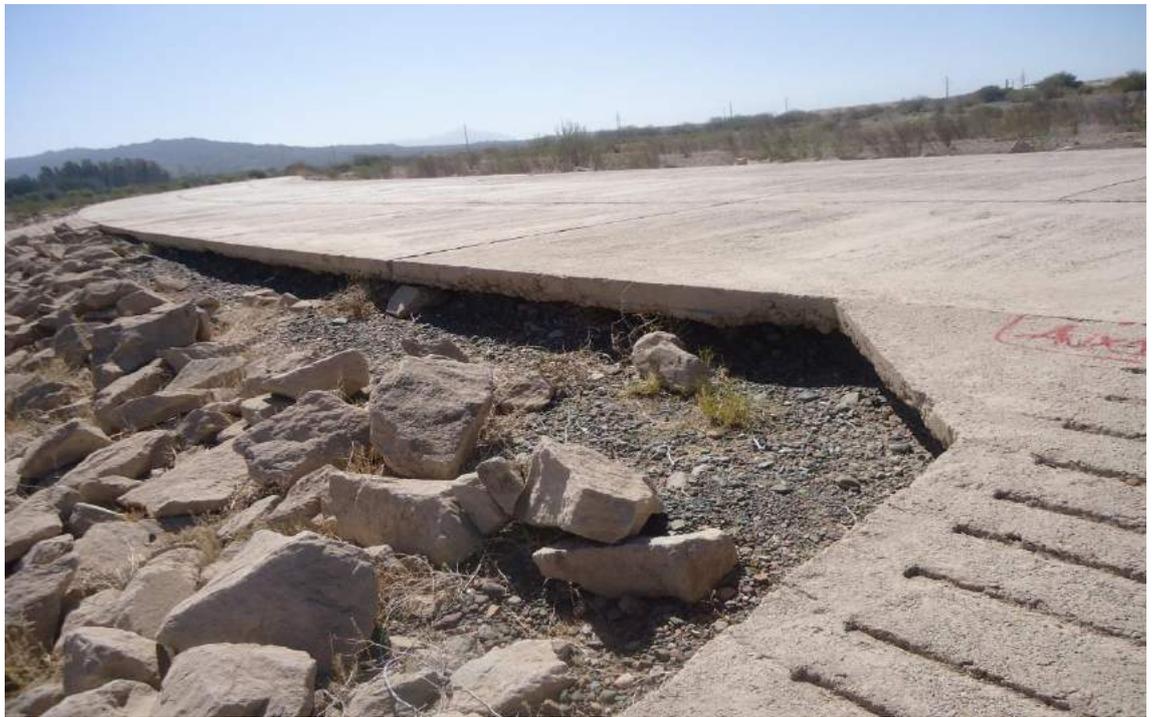
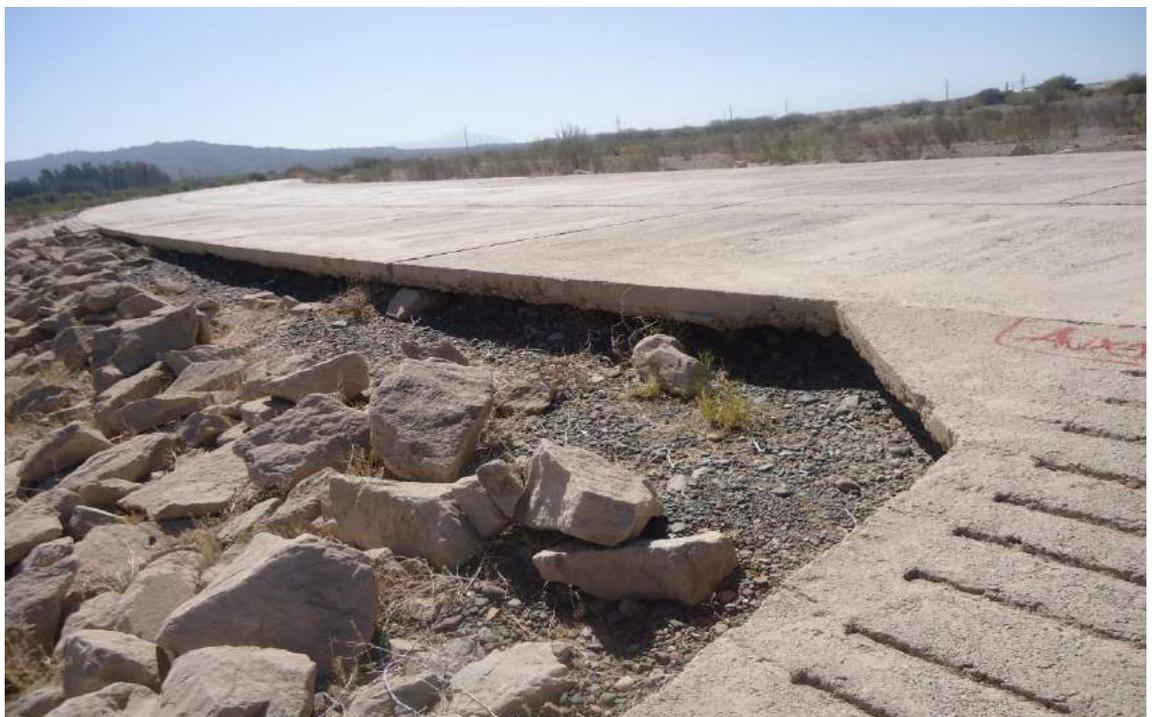
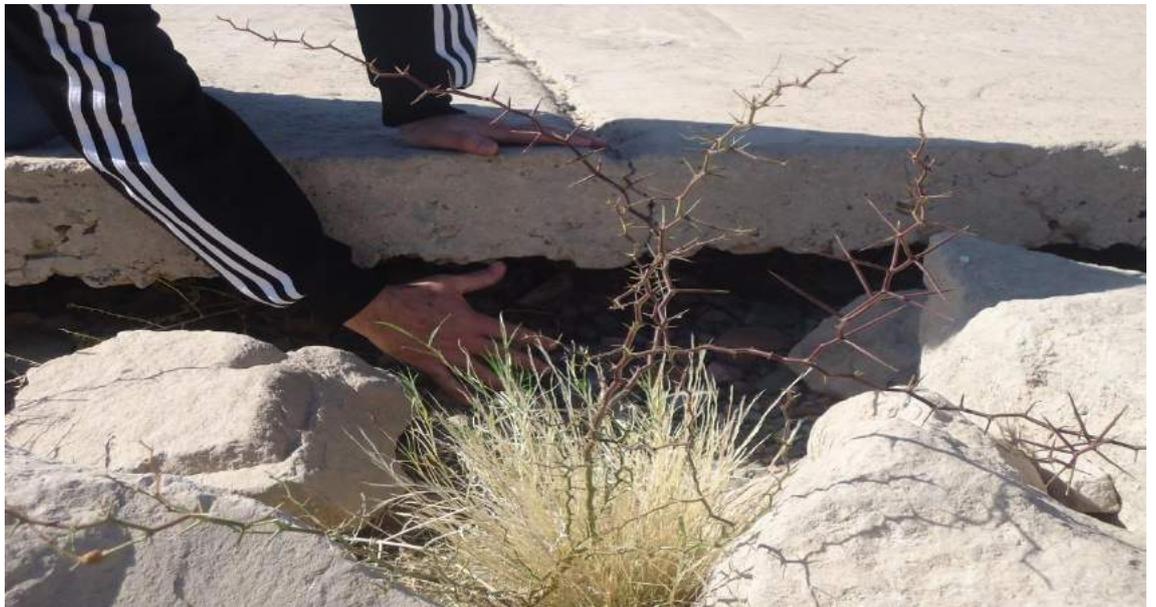
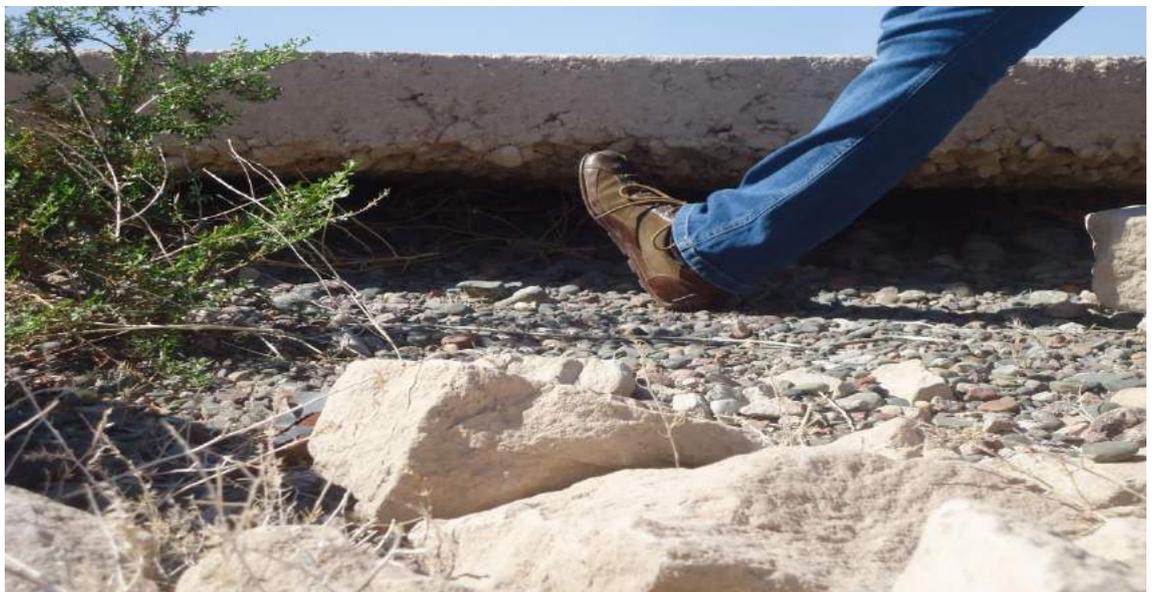
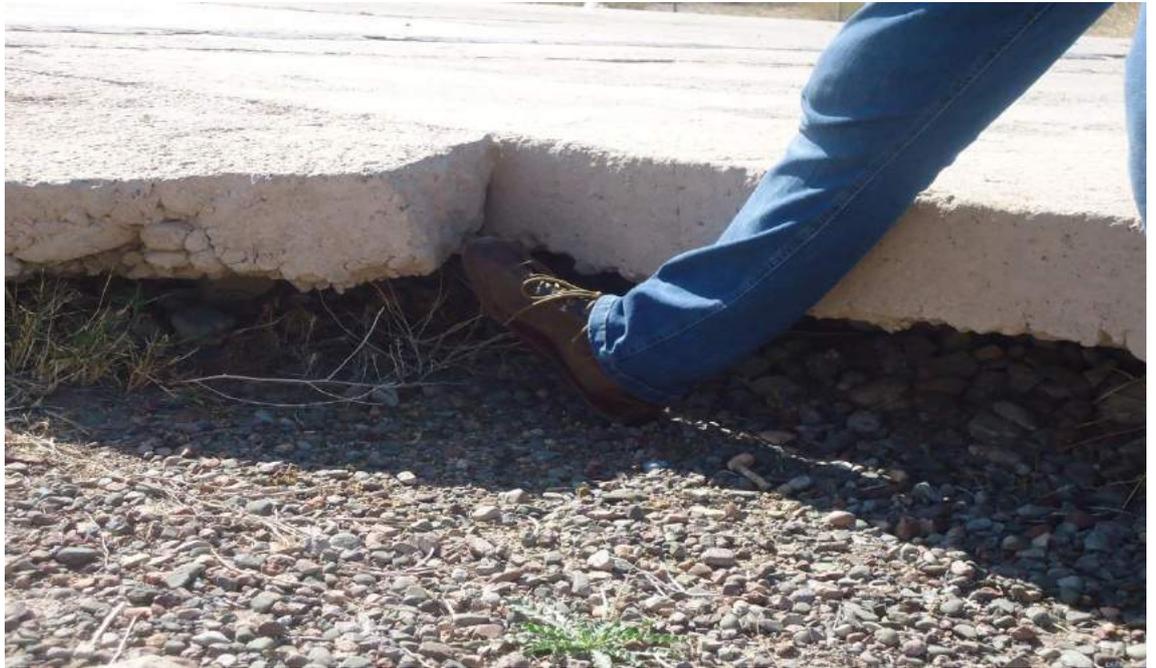
La energía del oleaje en las zonas desprotegidas (sin rip-rap) y en su entorno, produce el descalce debajo del hormigón por pérdida de partículas sólidas arrastradas por el agua, lo que origina la posterior rotura del hormigón por cargas.

Imágenes 4 a 7. Se puede observar como se ha socavado y descalzado la platea de hormigón simple. En varios lugares está trabajando como un voladizo

Imágenes 4 a 8. Se pueden observar como se ha socavado y descalzado la platea de hormigón simple, que varios lugares está trabajando como un voladizo

Por este motivo es necesario retirar las piedras de protección (rip-rap) en las zonas afectadas para restituir los rellenos. Relleno que se realizará con arena gruesa humedecida al 10%, y compactada en capas no mayor a 30 centímetros, para luego restituir el rip-rap, previa autorización de la inspección de obra, que aprobará el relleno realizado y su compactación.

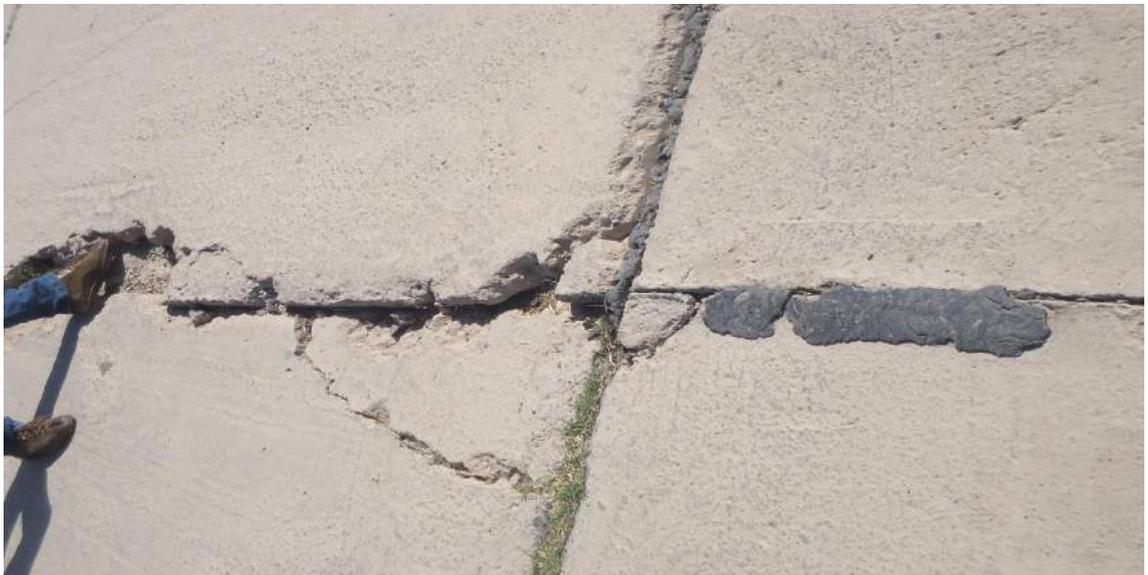
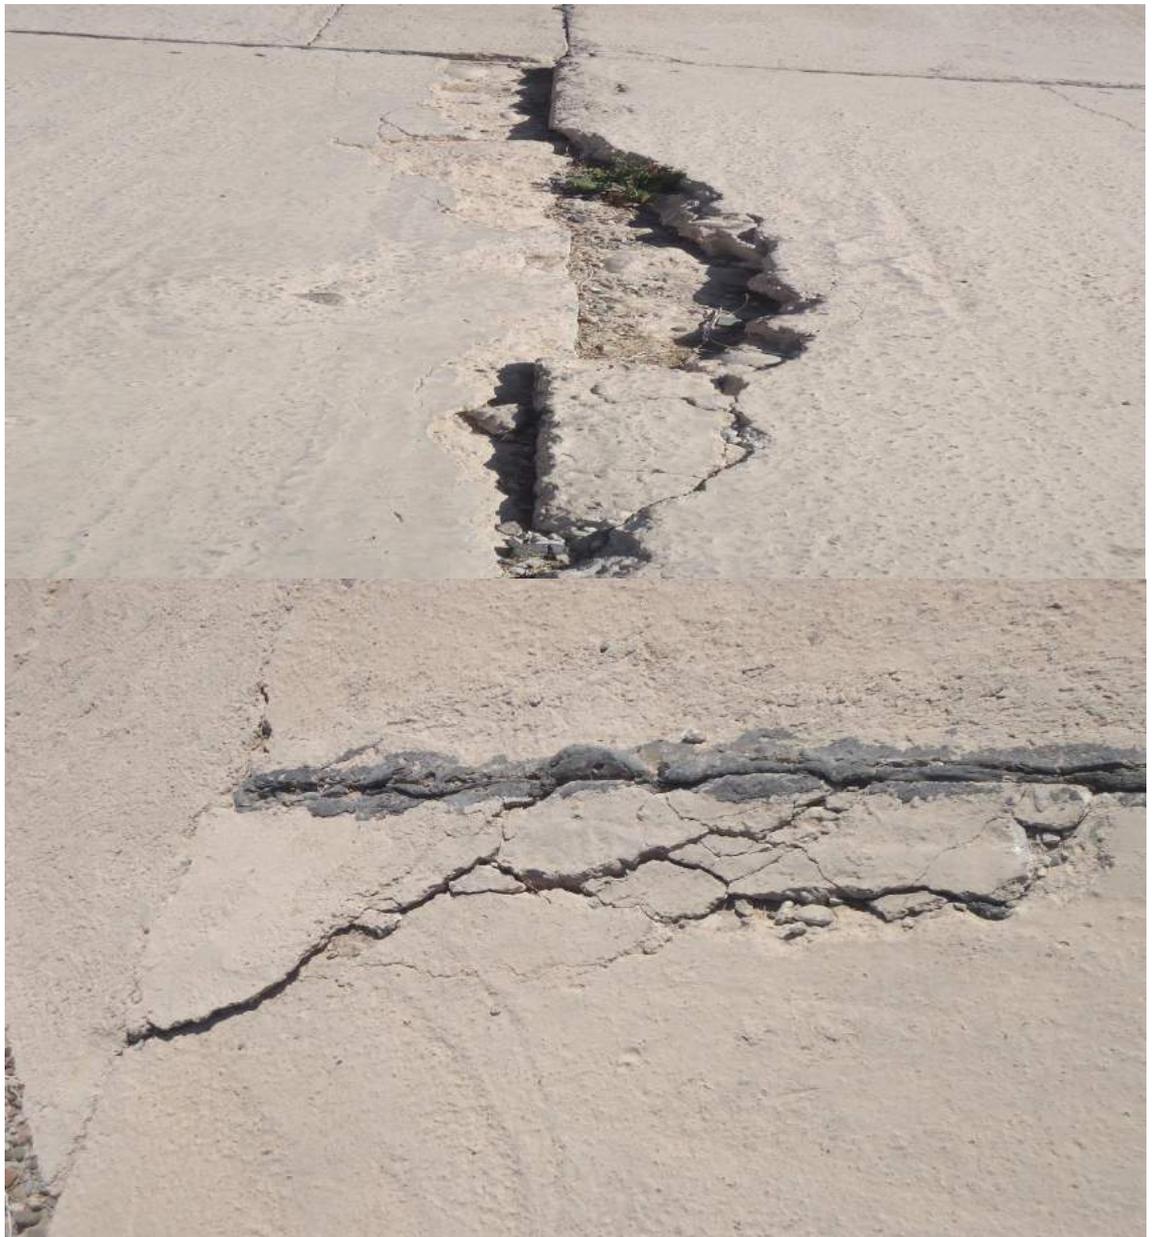
Las juntas de dilatación del hormigón del embarcadero, fueron selladas con material bituminoso en caliente, pero debido al tiempo transcurrido desde su construcción y sus posteriores mantenimientos, manifiestan un despegue con aberturas, que en algunos casos superan los 2,5 centímetro, ancho de proyecto, esto se debe al corrimiento de algunos paños de hormigón.

Imágenes 9 y 10. También se pudo constatar el deterioro y en muchos lugares la rotura total de las junta de dilatación.

Este trabajo consiste en retirar el material bituminoso existente, rellenar las juntas con arena fina hasta una profundidad de 3 centímetros desde la parte superior, y luego rellenar con material bituminoso (asfalto plástico en pan, o similar) las oquedades que restan hasta restituir el nivel arrasando la superficie, no se permitirá exceso que superen el nivel de superficie.

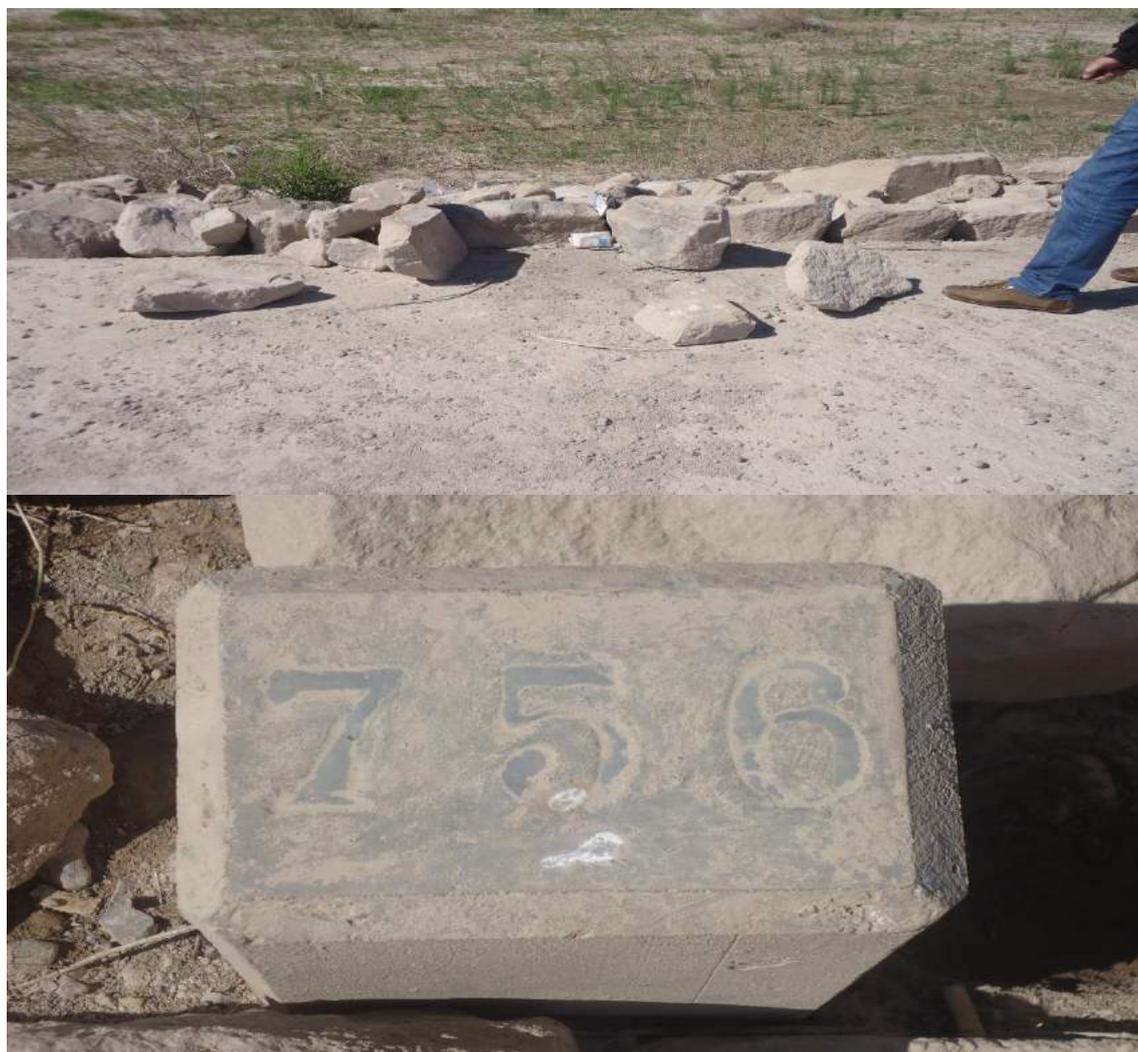
Imagen 11. Imagen del último mojón visible que indica la cota de nivel del embalse Cota 756 m.snm; a escasos metros más adelante se encuentra cubierto por el agua del lago.
