## **ESTUDIO DE SUELOS PARA FUNDACIONES**

**Obra** : **“ESCUELA PRIMARIA Y SECUNDARIA DE ULLÚM”.-**

**Ubicación** : **“Calle Hermógenes Ruíz s/Nº”.-**  
**“Departamento Ullúm – Provincia de San Juan”.-**  
**N.C. Nº 07-42-475178.-**

## **INFORME TÉCNICO**

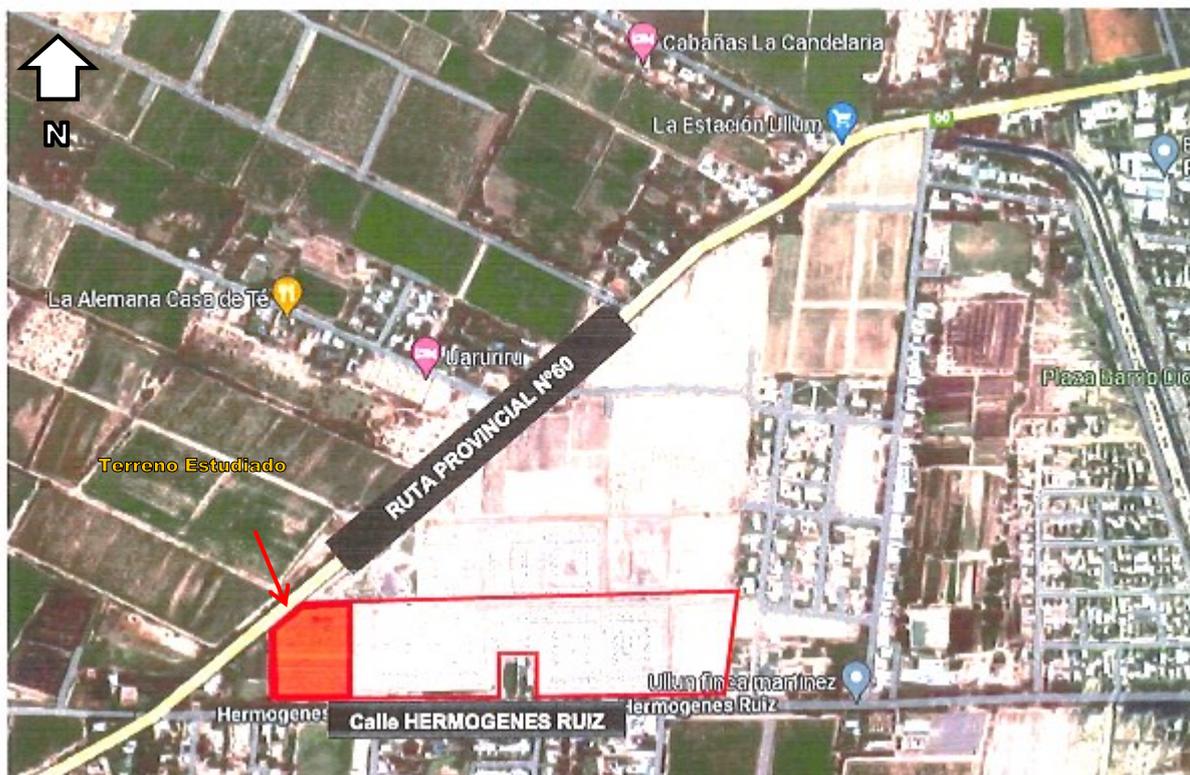
*Figura. N° 1: Se muestra un croquis de la ubicación del terreno estudiado.*

La ubicación del terreno estudiado puede ser observada en figura Nº 1 correspondiente a una imagen satelital.

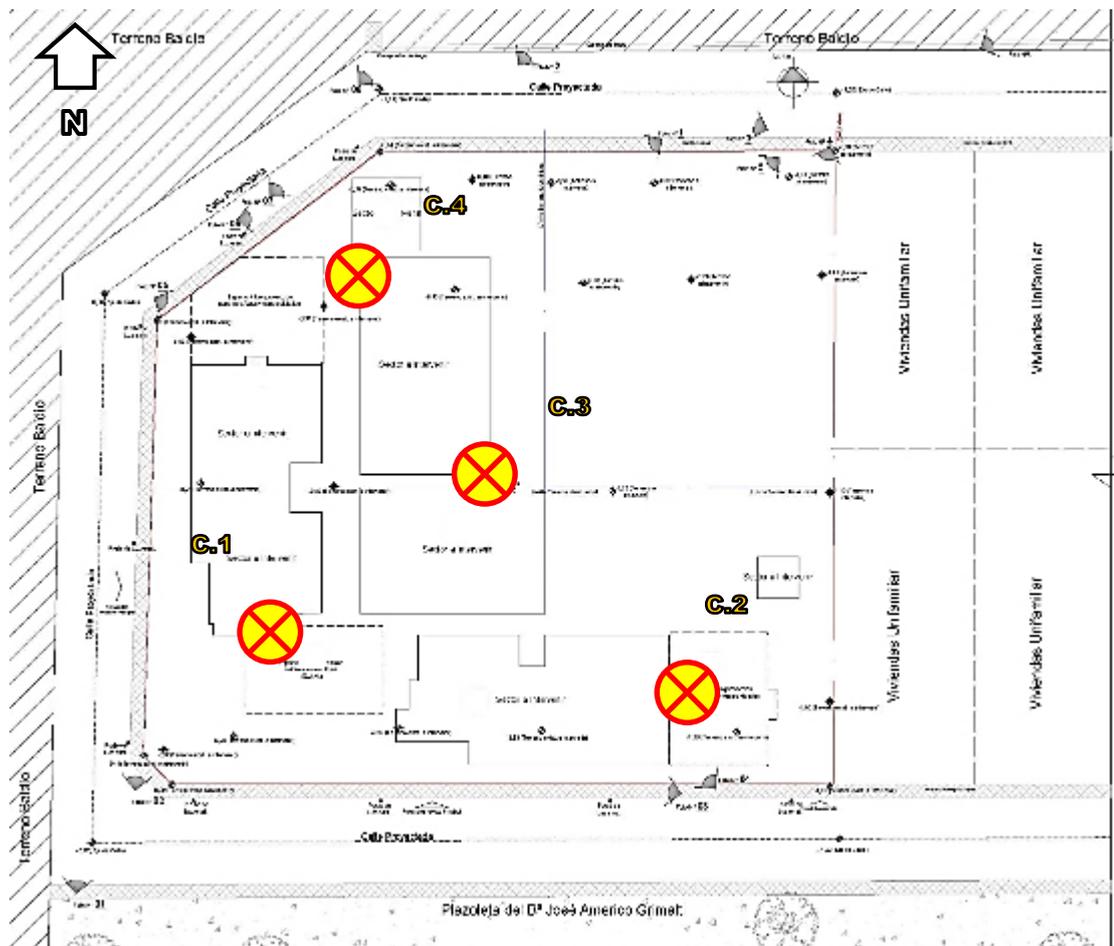
Figura N° 2: Croquis de ubicación de las calicatas ejecutadas.

Se realizaron cuatro (4) calicatas exploratorias a cielo abierto ejecutadas de forma manual de 1,00m de profundidad cada una, las cuales se identificaron como: **C.1**, **C.2**, **C.3** y **C.4**. Sobre las cuales se efectuaron los siguientes trabajos:

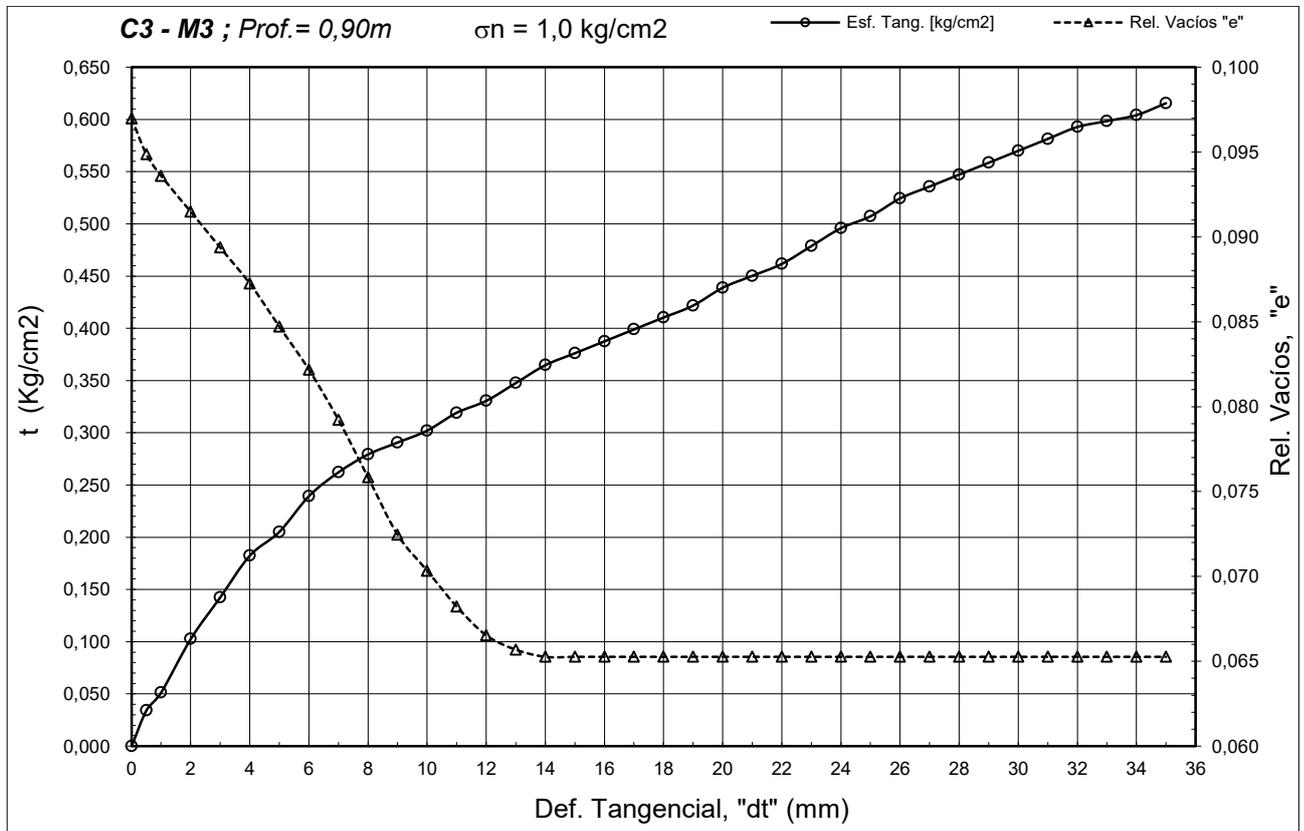
d) Gráficas del Ensayo :

Obra : **Escuela Primaria y Secundaria de Ullúm**  
Ubicación : Calle Hermógenes Ruíz s/Nº - Departamento Ullúm  
Muestra : **Calicata C.3 - M.3 ; Prof.= 0,90m**  
Sobre la matriz granular del material bajo tamiz # 1 1/2"

**ENSAYO DE CORTE RÁPIDO** : Consolidado - Muestra saturada durante 24 hs

$\sigma_n$ (Kg/cm <sup>2</sup> ) =	1,00	Velocidad del ensayo =	1 mm / minuto
$e$ =	0,097

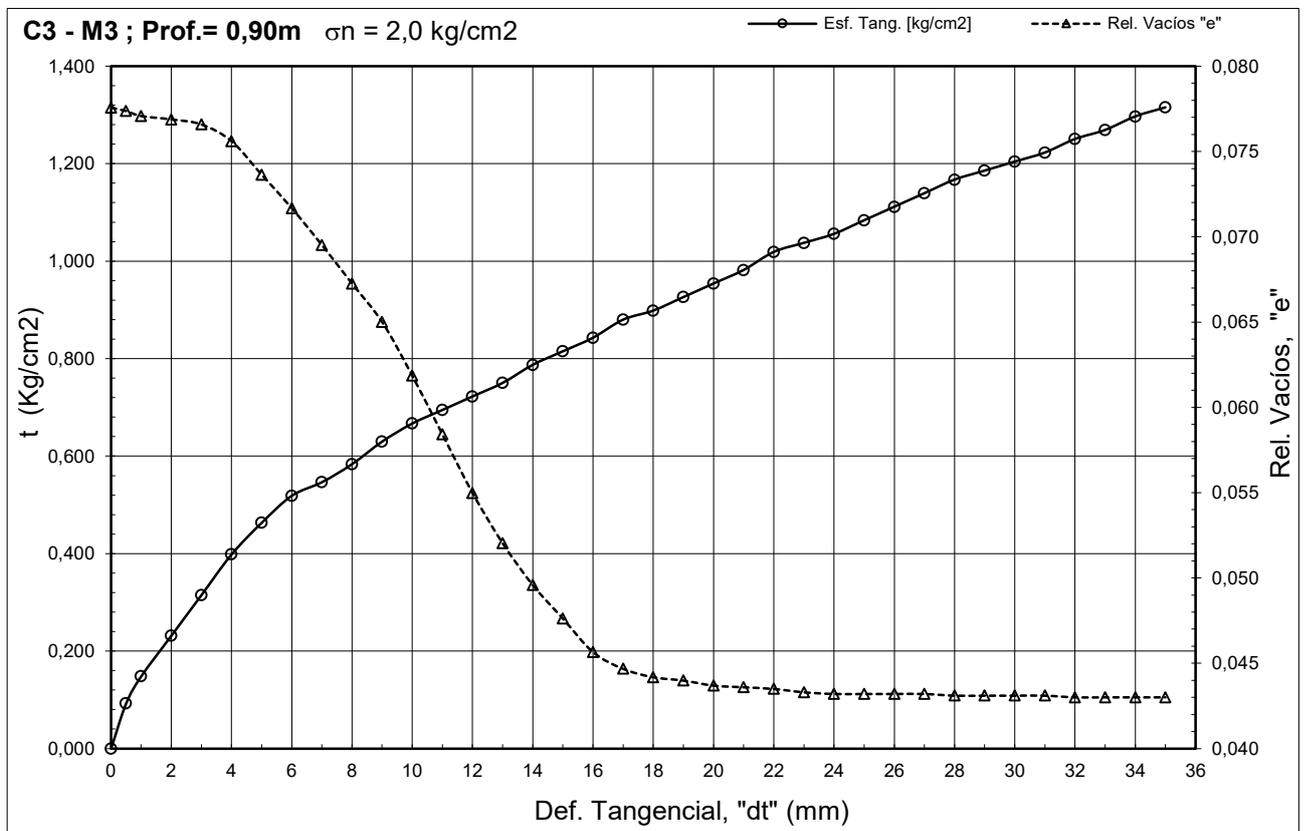
d) Gráficas del Ensayo :

Obra : **Escuela Primaria y Secundaria de Ullúm**  
Ubicación : Calle Hermógenes Ruíz s/Nº - Departamento Ullúm  
Muestra : **Calicata C.3 - M.3 ; Prof.= 0,90m**  
Sobre la matriz granular del material bajo tamiz # 1 1/2"

**ENSAYO DE CORTE RÁPIDO** : Consolidado - Muestra saturada durante 24 hs

$\sigma_n$ (Kg/cm <sup>2</sup> ) =	2,00	Velocidad del ensayo =	1 mm / minuto
e =	0,078

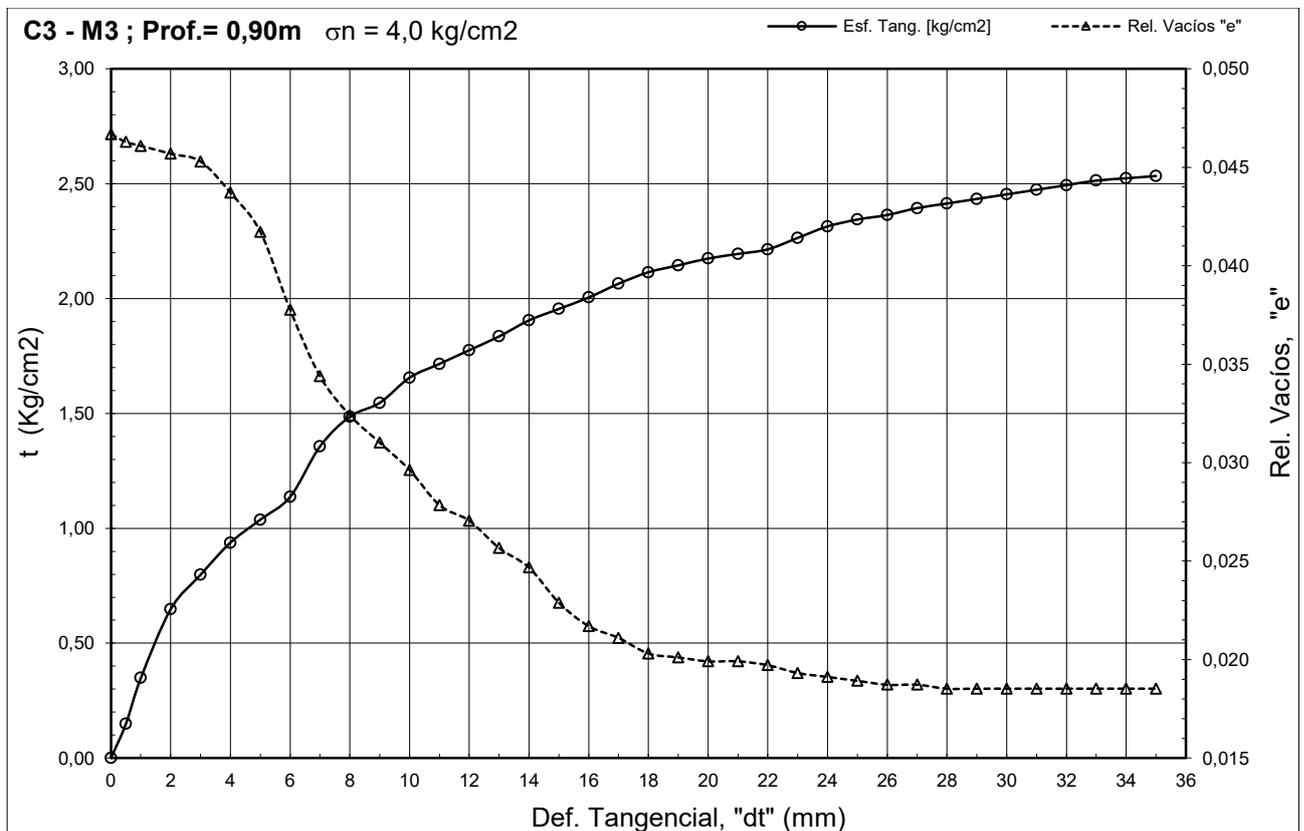
d) Gráficas del Ensayo :

Obra : **Escuela Primaria y Secundaria de Ullúm**  
Ubicación : Calle Hermógenes Ruíz s/Nº - Departamento Ullúm  
Muestra : **Calicata C.3 - M.3 ; Prof.= 0,90m**  
Sobre la matriz granular del material bajo tamiz # 1 1/2"

**ENSAYO DE CORTE RÁPIDO** : Consolidado - Muestra saturada durante 24 hs

$\sigma_n$ (Kg/cm <sup>2</sup> ) =	4,00	Velocidad del ensayo =	1 mm / minuto
e =	0,047

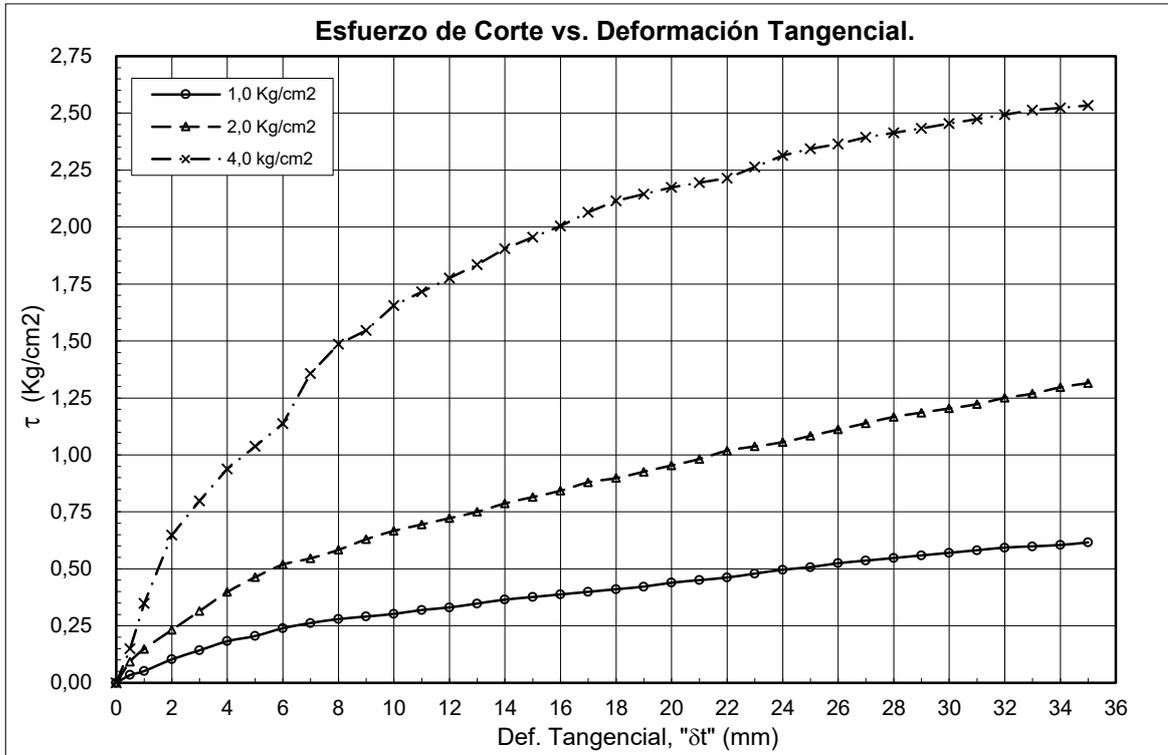
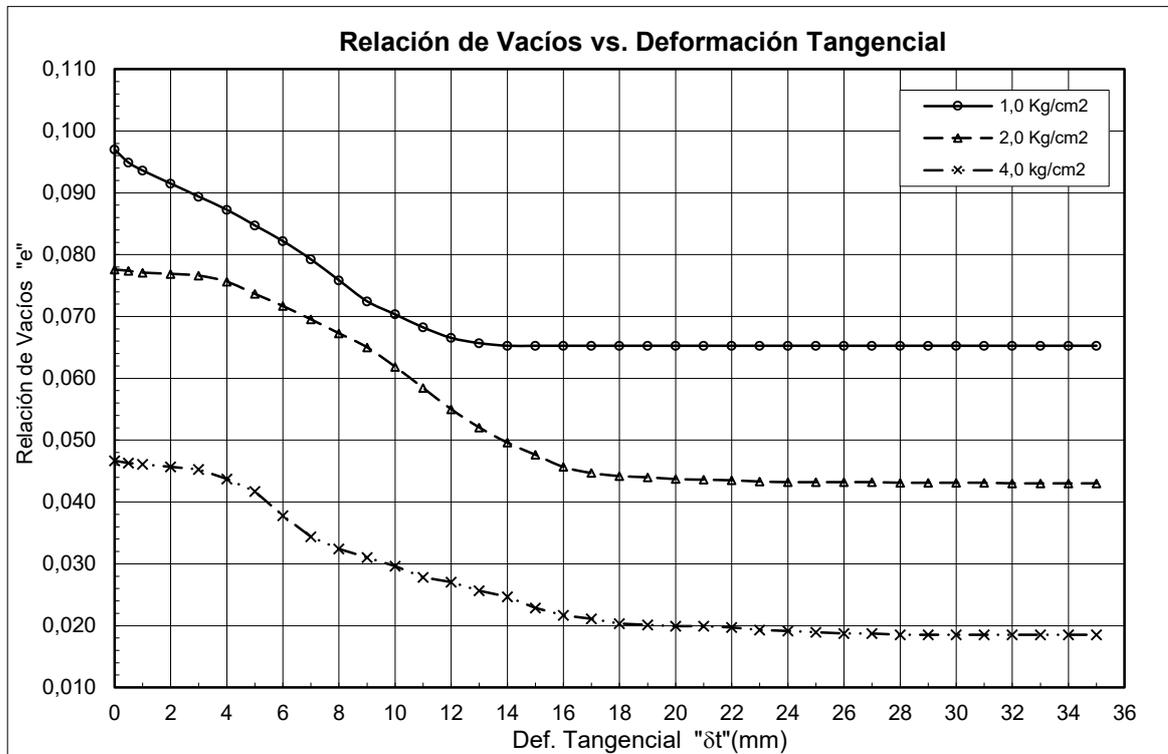
Obra : **Escuela Primaria y Secundaria de Ullúm**  
Ubicación : Calle Hermógenes Ruíz s/Nº - Departamento Ullúm  
Muestra : **Calicata C.3 - M.3 ; Prof.= 0,90m**  
Sobre la matriz granular del material bajo tamiz # 1 1/2"

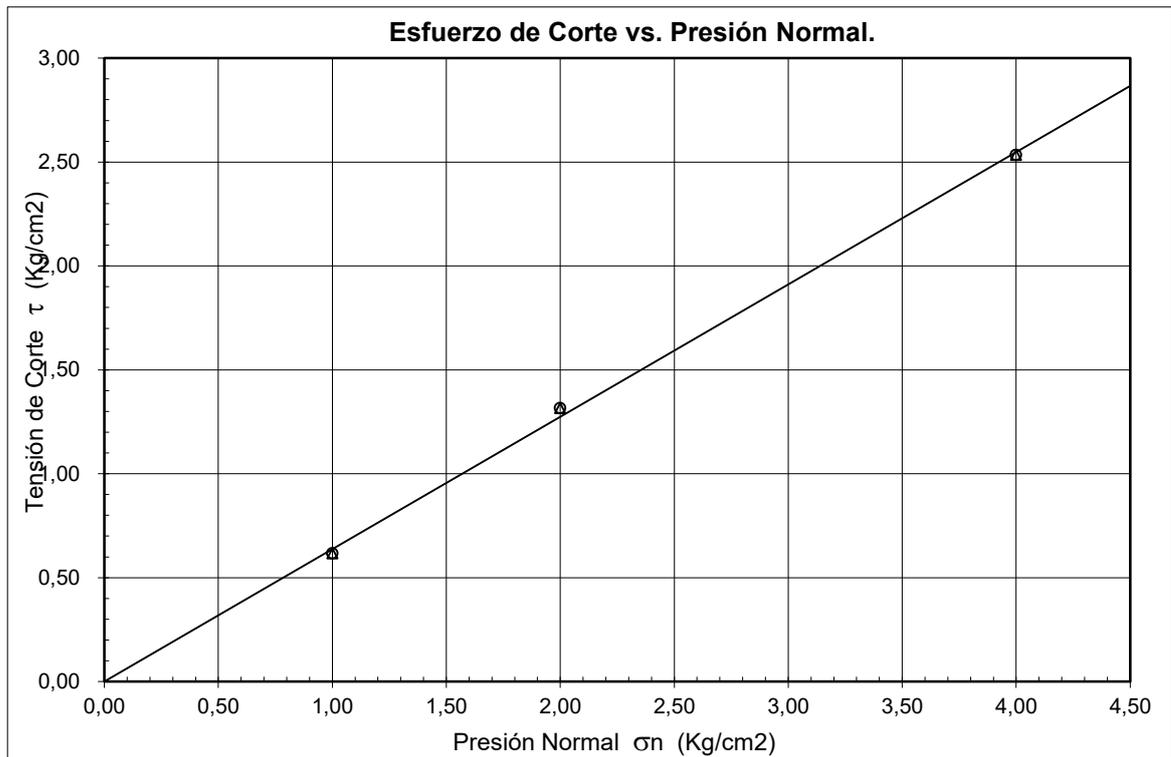
**ENSAYO DE CORTE RÁPIDO :** Consolidado - Drenado - Muestra saturada durante 24 hs.

Fricción residual (°) = **32,45**

Cohesión (kg/cm<sup>2</sup>) = **0**

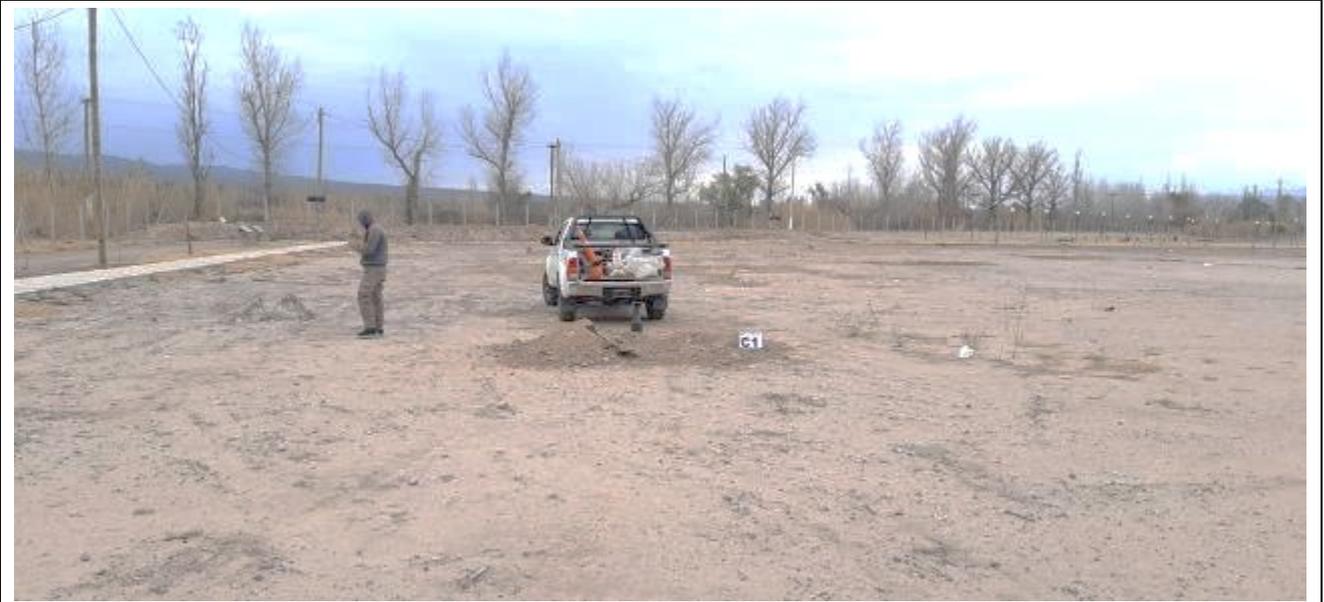
**Fotografía N°1:** Vista de la posición en el terreno de la Calicata **C.1**. Se observan los trabajos de excavación y toma de muestra.

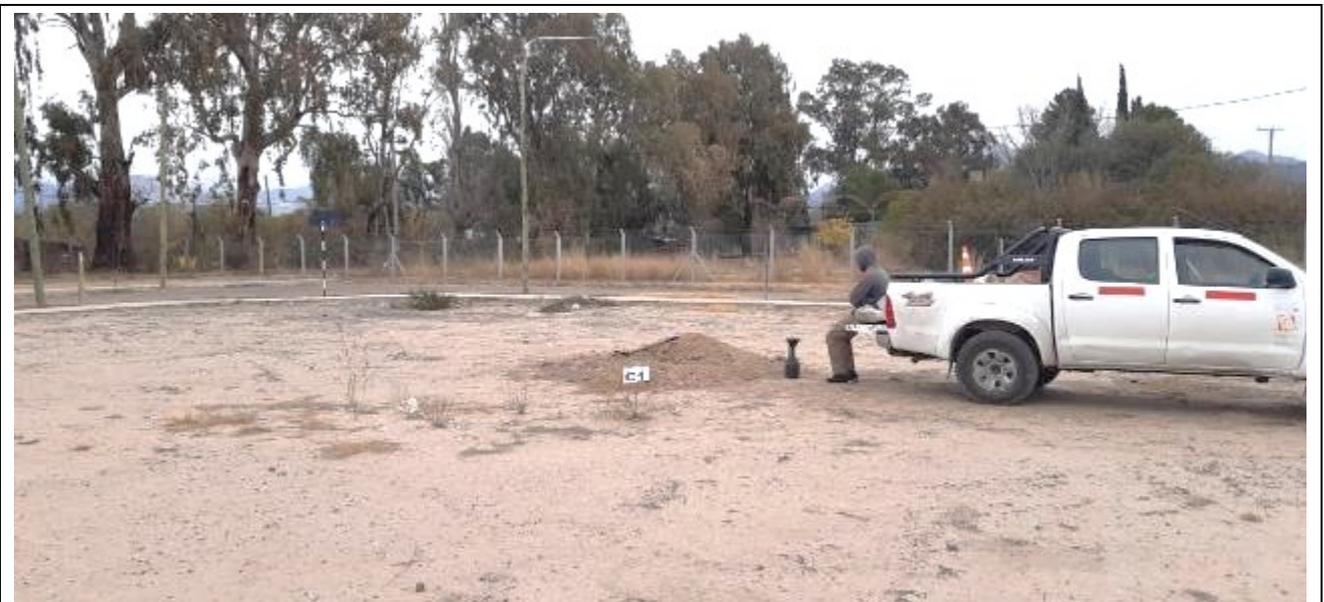
**Fotografía N°2:** Vista de la posición en el terreno de la Calicata **C.1**. Se observan los trabajos de excavación y toma de muestra.

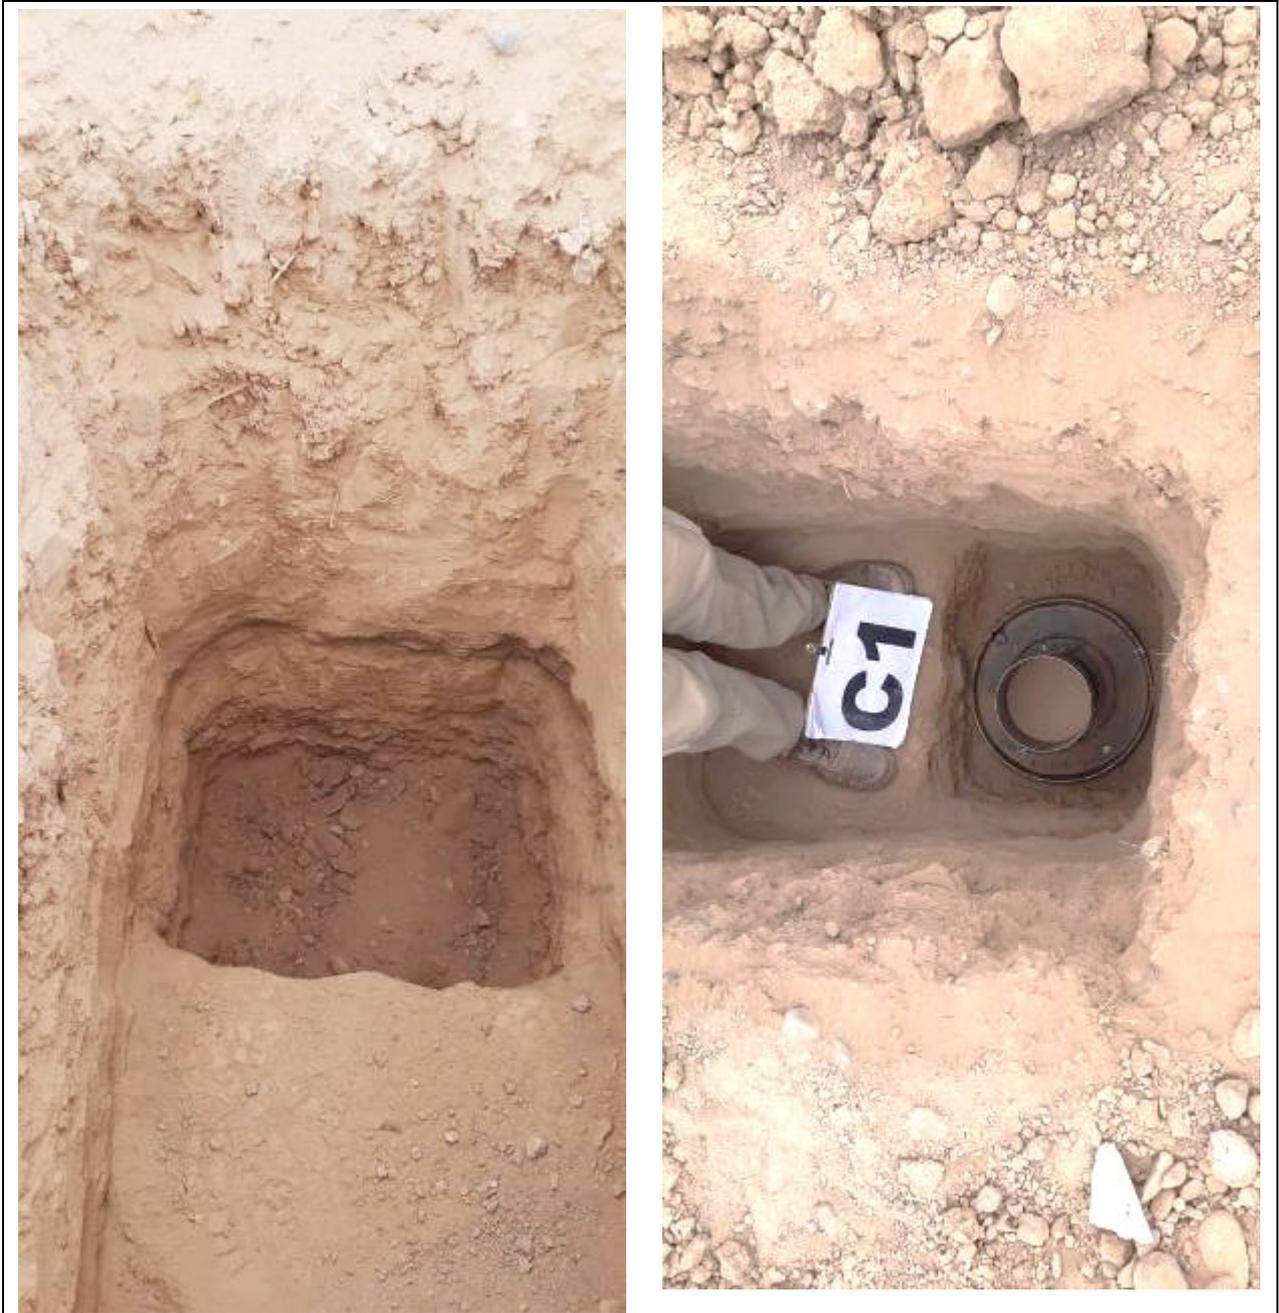
**Fotografía N°3 y 4:** Calicata **C.1.** Se muestra el perfil estratigráfico de suelos formado por un primer estrato de suelo natural de 1,10m de espesor de limo arenoso, y subyacente aparece el estrato granular grueso del cono aluvial del Río San Juan formado por una grava arenosa. Se muestra el ensayo de densidad in situ por el método del cono y la arena (Norma DNV) a la profundidad de 1,40m en el estrato granular grueso formado por una grava arenosa.

<b>ML</b>	(0,00m a 1,10m): <b>Limo</b> arenoso no plástico con algunas gravas y raíces, en estado de compactidad suelta a medianamente densa y con un contenido de humedad medio.
1,00 -	1,10 -

<b>GP</b>	(1,10m a 1,40m): <b>Grava</b> arenosa limpia pobremente graduada, con baja cantidad de finos no plásticos (limos), en estado de compactidad medianamente densa y con un bajo contenido de humedad. Con bochas de 2" a 3" en 1% a 2%.
	1,40 -

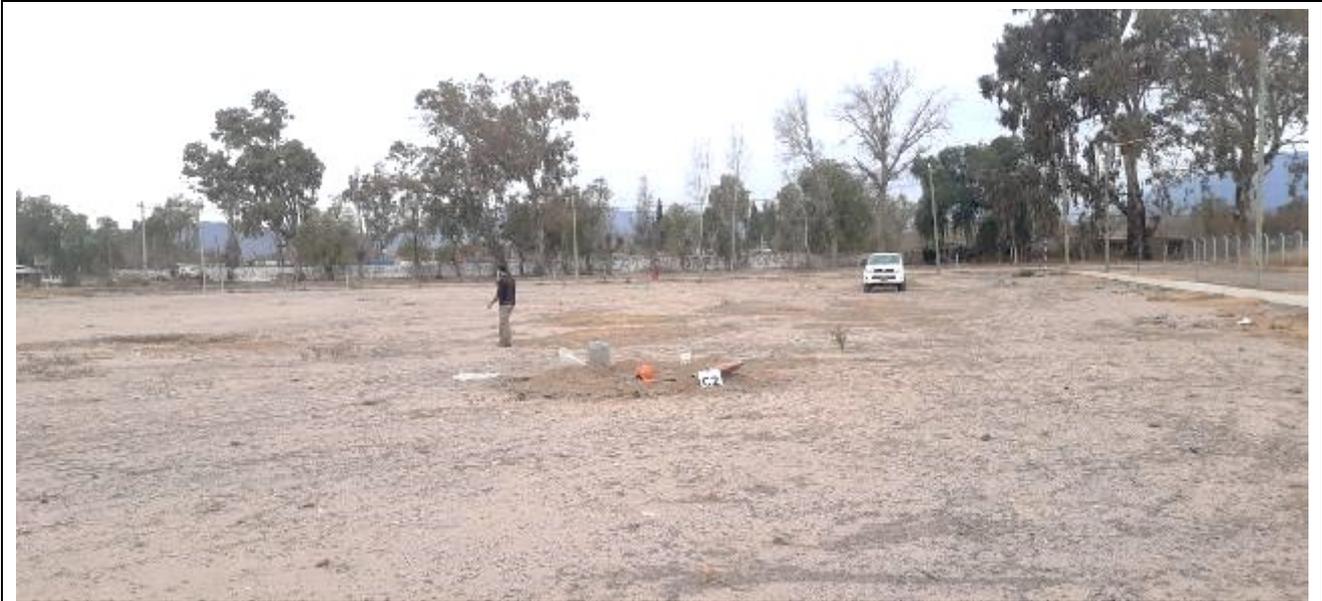
**Fotografía N°5:** Vista de la posición en el terreno de la Calicata **C.2**. Se observan los trabajos de excavación y toma de muestra.

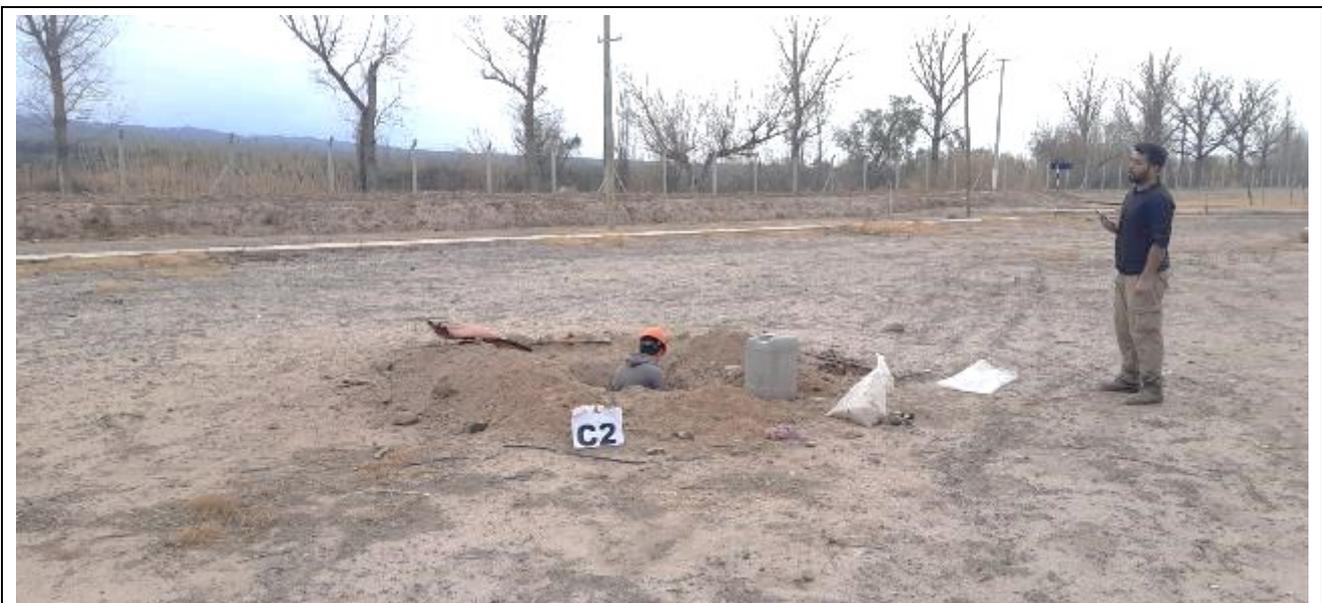
**Fotografía N°6:** Vista de la posición en el terreno de la Calicata **C.2**. Se observan los trabajos de excavación y toma de muestra.

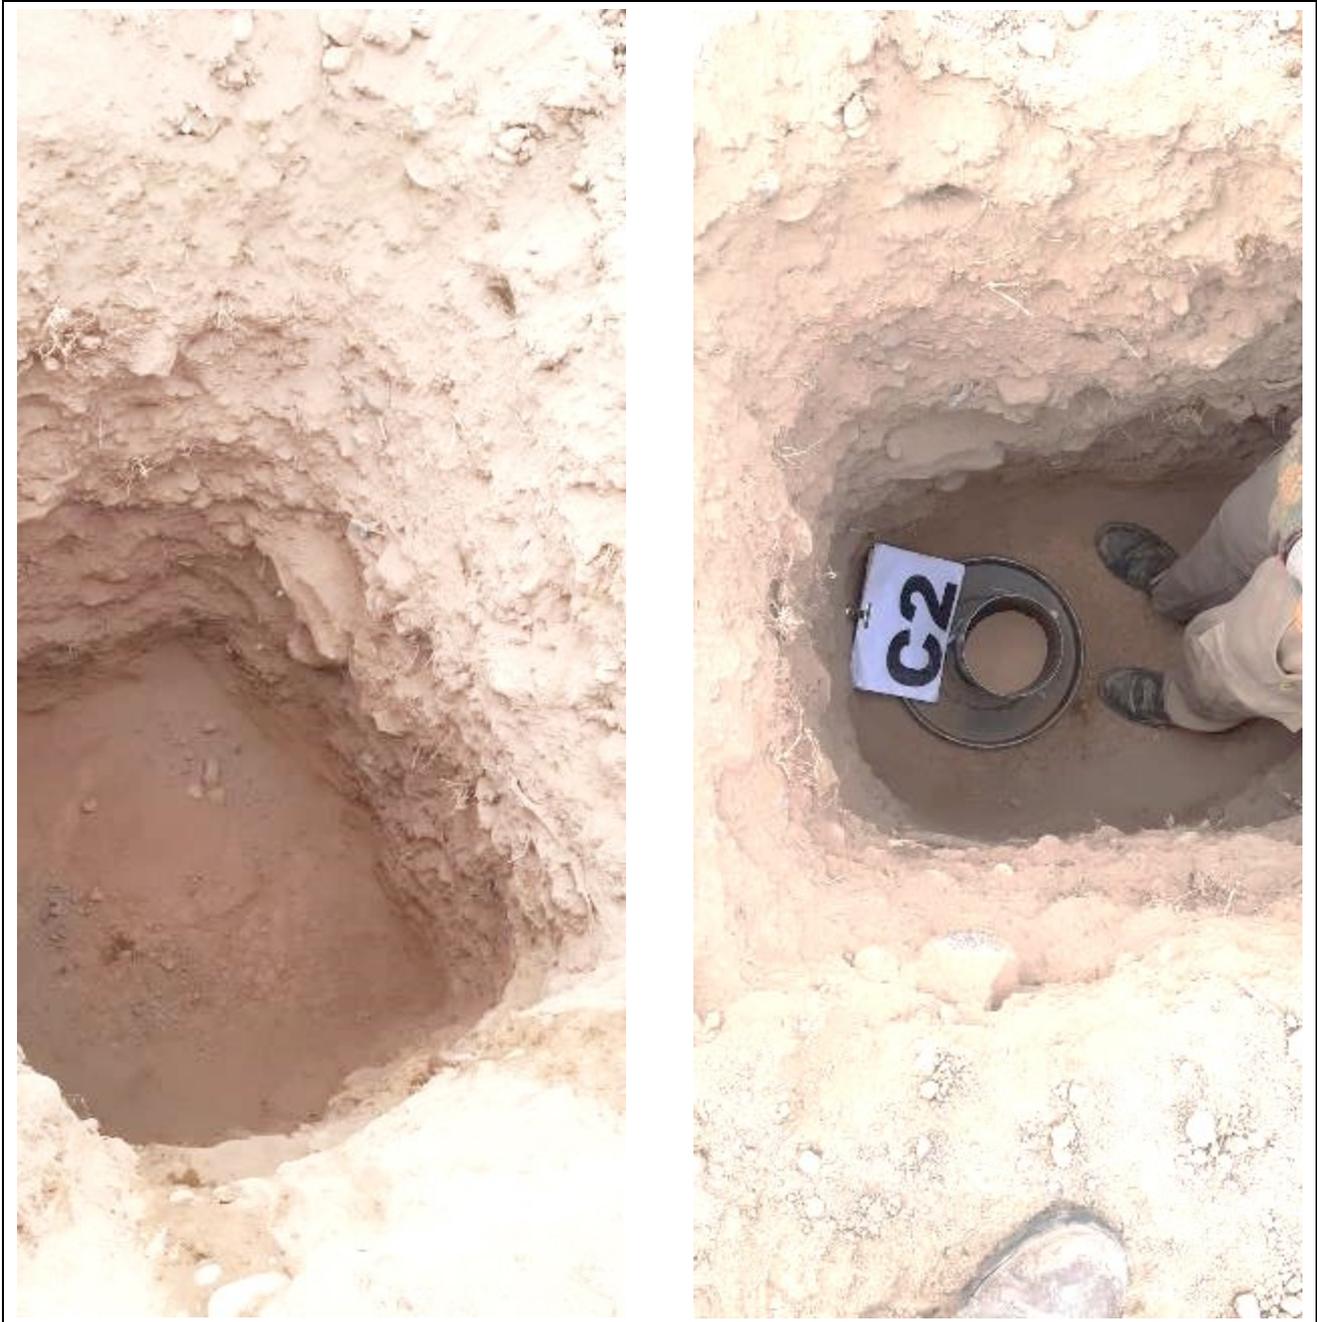
**Fotografía N°7 y 8:** Calicata **C.2.** Se muestra el perfil estratigráfico de suelos formado por un relleno superior de 1,00m de espesor, le continúa el primer estrato de suelo natural de 1,10m de espesor de limo arenoso, y subyacente a la profundidad de 2,20m aparece el estrato granular grueso del cono aluvial del Río San Juan formado por una grava arenosa. Se muestra el ensayo de densidad in situ por el método del cono y la arena (Norma DNV) a la profundidad de 1,40m en el estrato de suelo fino formado por un limo arenoso.

(0,00m a 1,00m): <b>Relleno</b> ; Mezcla heterogénea de limo arenoso con gravas, en estado de compacidad suelta y con un bajo contenido de humedad.
2,00 -	2,20 -

ML	(1,00m a 2,20m): <b>Limo</b> arenoso no plástico, en estado de compacidad suelta y con un bajo a medio contenido de humedad.

GP	(2,20m en Prof.): <b>Grava</b> arenosa limpia pobremente graduada, con baja cantidad de finos no plásticos (limos), en estado de compacidad medianamente densa y con un bajo contenido de humedad. Con bochas de 2" a 3" en 1% a 2%.

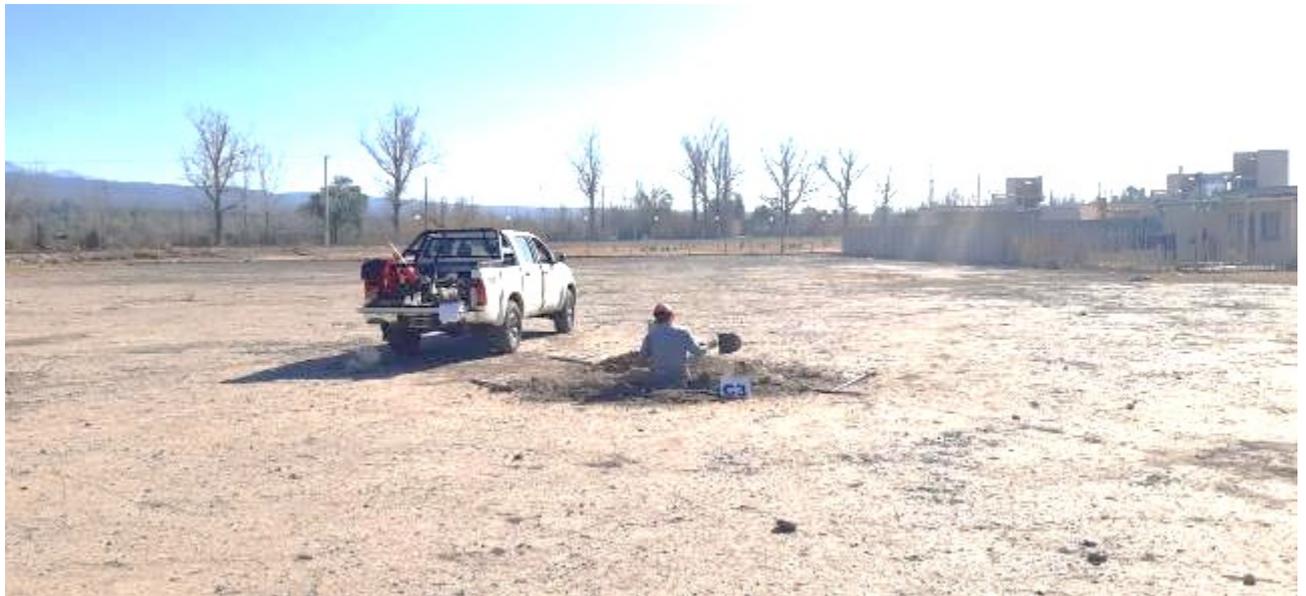
**Fotografía N°9:** Vista de la posición en el terreno de la Calicata **C.3**. Se observan los trabajos de excavación y toma de muestra.

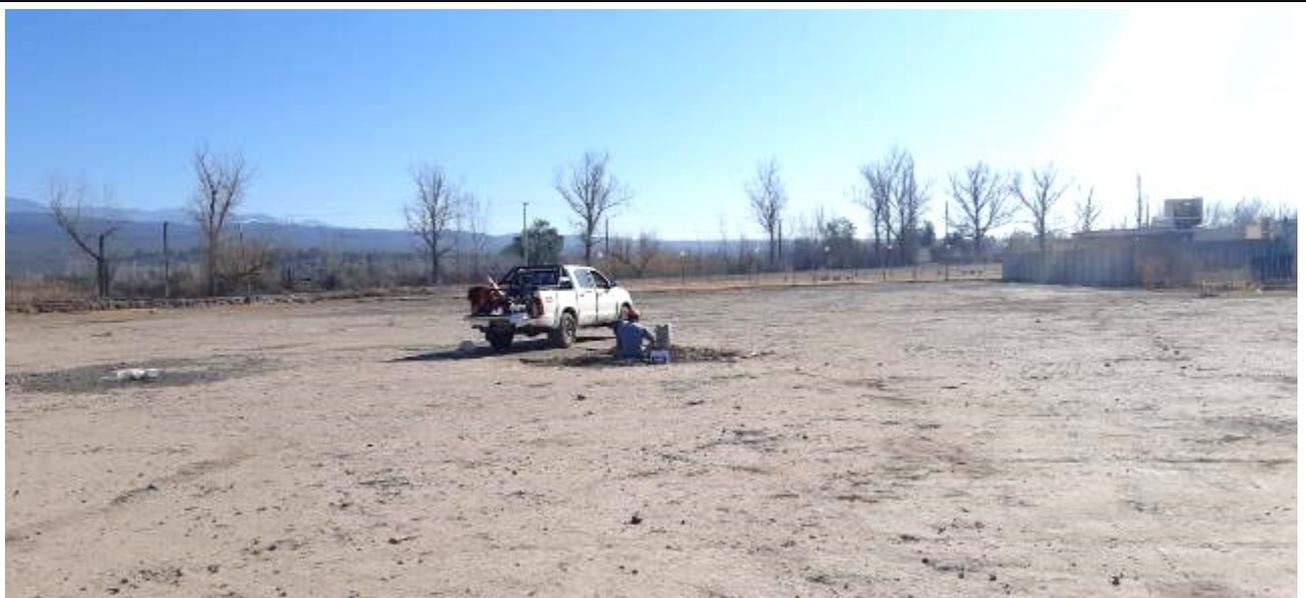
**Fotografía N°10:** Vista de la posición en el terreno de la Calicata **C.3**. Se observan los trabajos de excavación y toma de muestra.

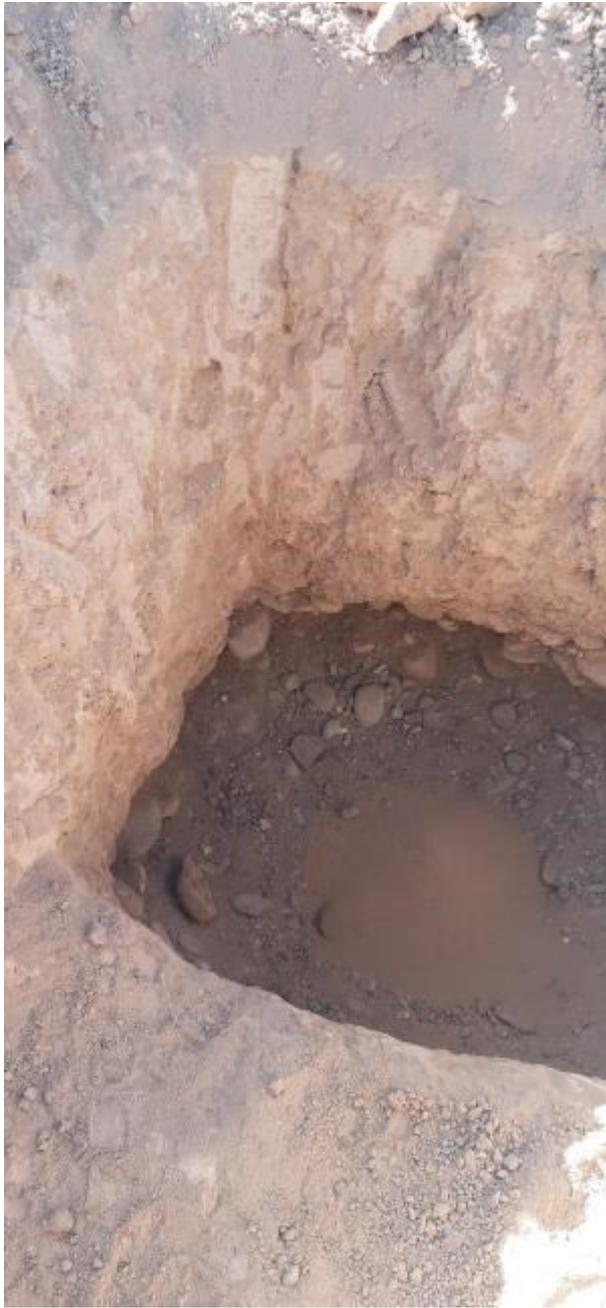
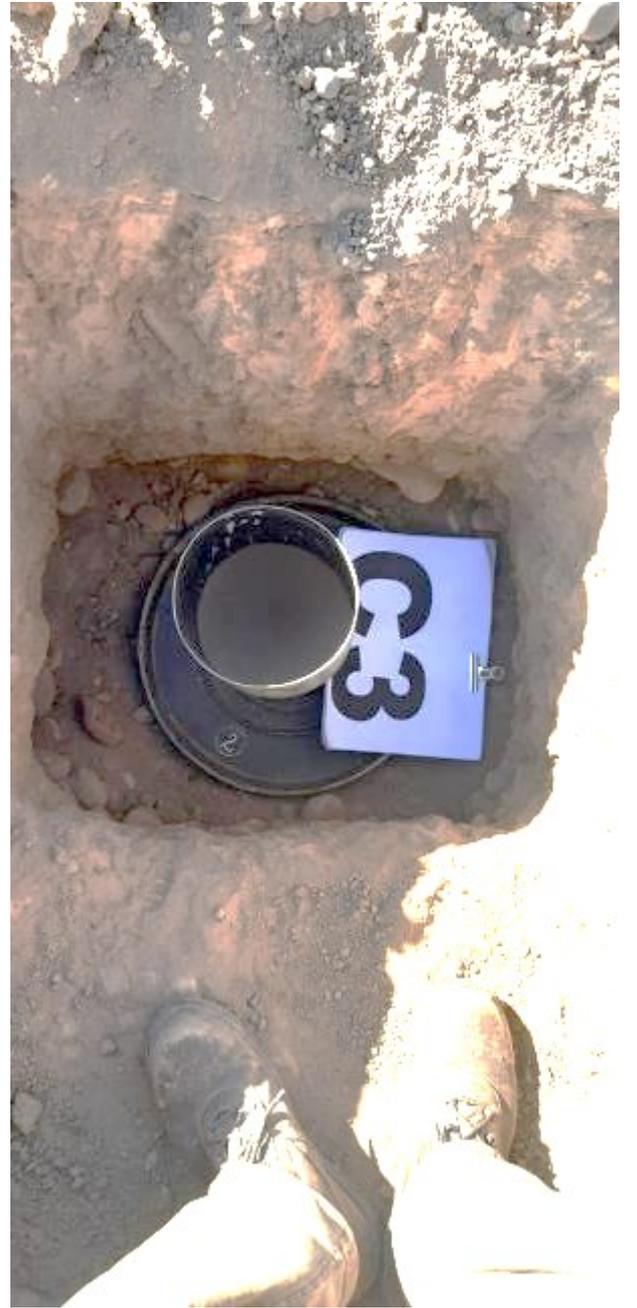
**Fotografía N°11 y 12:** Calicata C.3. Se muestra el perfil estratigráfico de suelos formado por un primer estrato de suelo natural de 0,50m de espesor de limo arenoso, y subyacente a la profundidad de 0,50m aparece el estrato granular grueso del cono aluvial del Río San Juan formado por una grava arenosa. Se muestra el ensayo de densidad in situ por el método del cono y la arena (Norma DNV) a la profundidad de 0,90m en el estrato de suelo fino formado por un limo arenoso.

(0,00m a 0,50m): <b>Limo</b> arenoso no plástico, en estado de compacidad suelta y con un contenido medio de humedad.
	0,90 -

(0,50m a 0,90m): <b>Grava</b> arenosa limpia pobremente graduada, con baja cantidad de finos no plásticos (limos), en estado de compacidad medianamente densa y con un bajo contenido de humedad. Con bochas de 2" a 3" en 1% a 2%.
1,00 -			Fin de exploración.
2,00 -

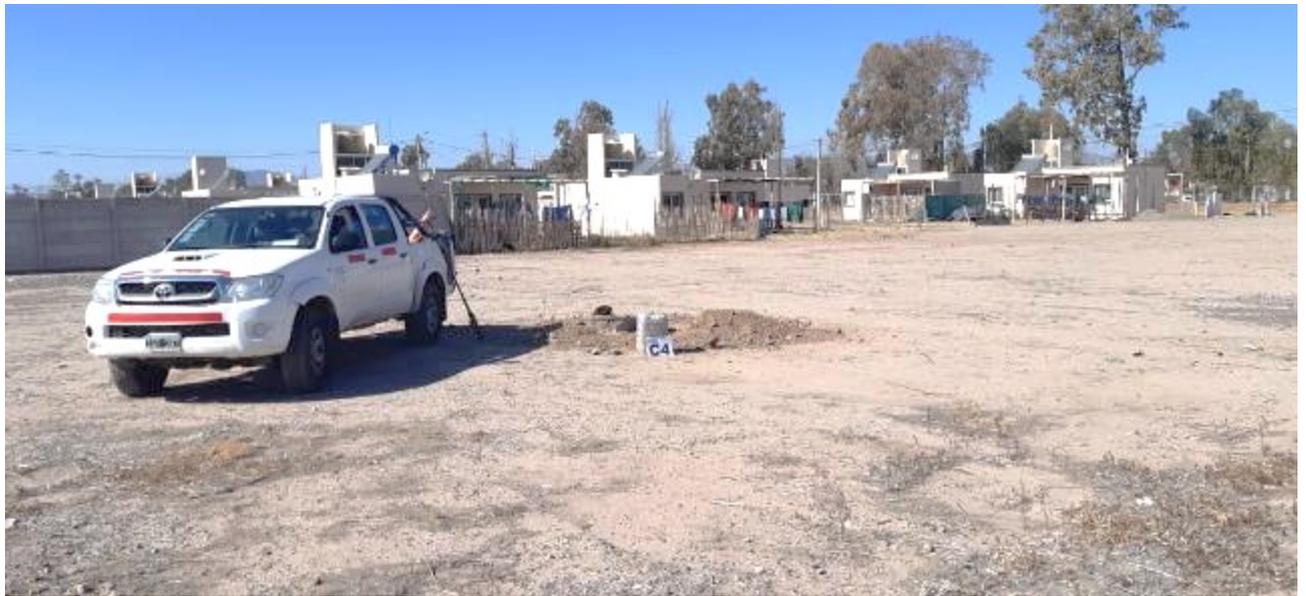
**Fotografía N°13:** Vista de la posición en el terreno de la Calicata **C.4**. Se observan los trabajos de excavación y toma de muestra.

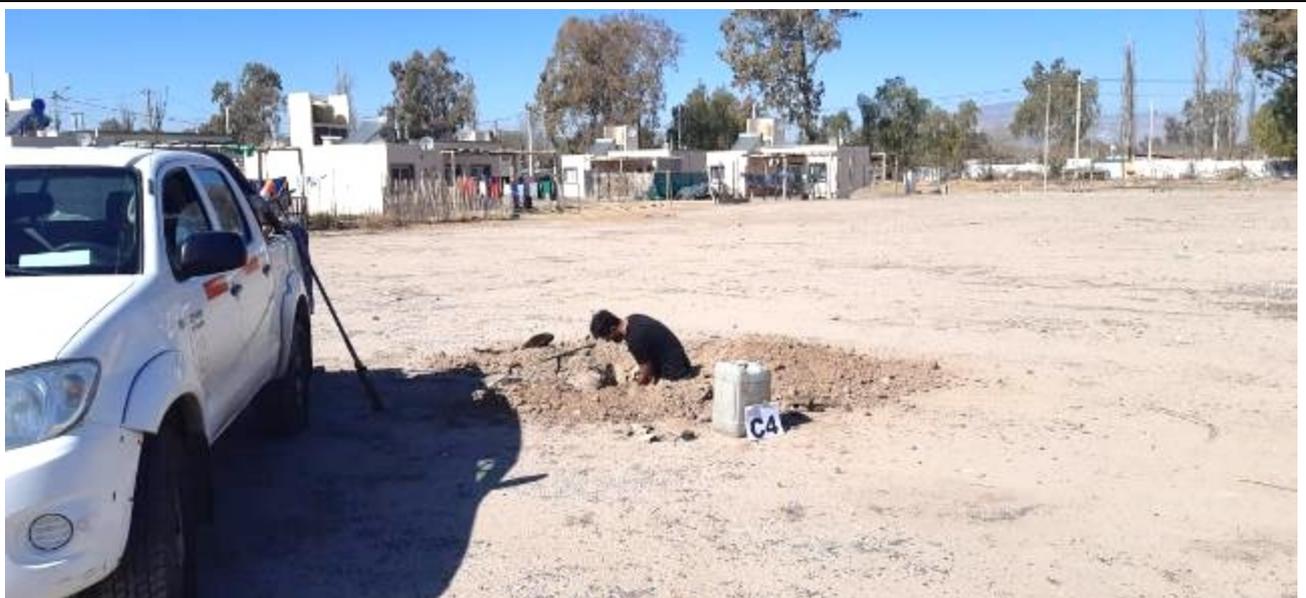
**Fotografía N°14:** Vista de la posición en el terreno de la Calicata **C.4**. Se observan los trabajos de excavación y toma de muestra.

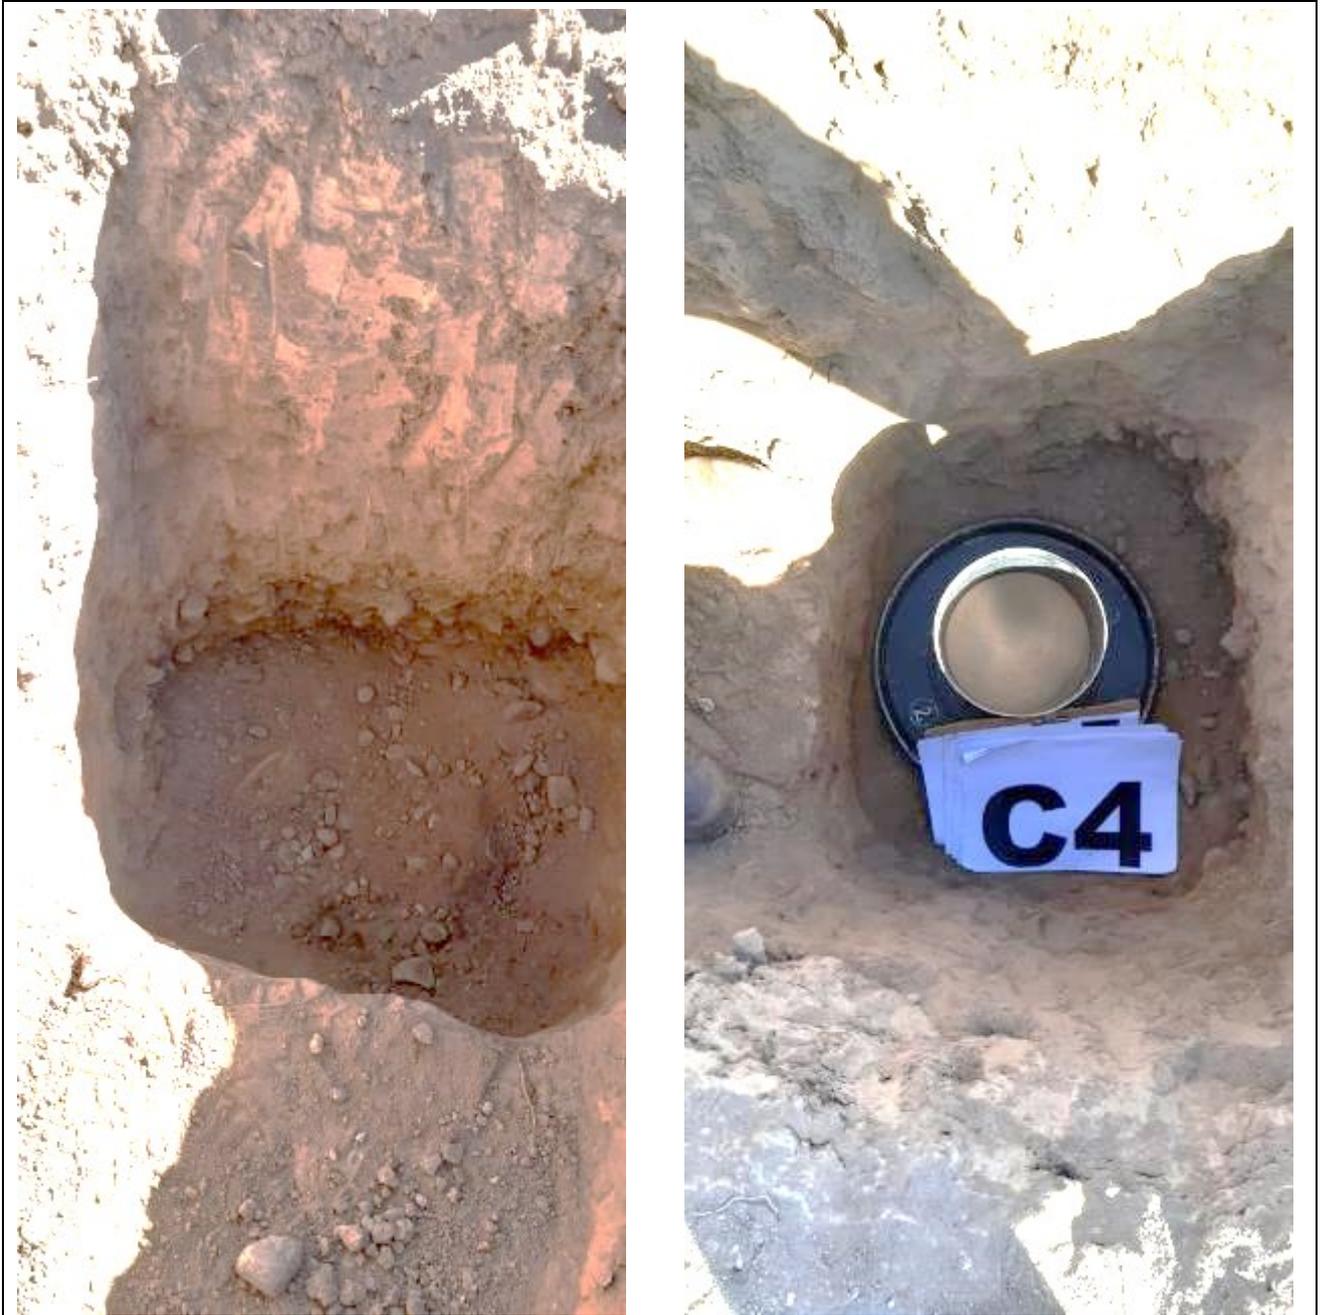
**Fotografía N°15 y 16:** Calicata **C.4**. Se muestra el perfil estratigráfico de suelos formado por un primer estrato de suelo natural de 0,70m de espesor de limo arenoso, y subyacente a la profundidad de 0,70m aparece el estrato granular grueso del cono aluvial del Río San Juan formado por una grava arenosa. Se muestra el ensayo de densidad in situ por el método del cono y la arena (Norma DNV) a la profundidad de 1,10m en el estrato de suelo fino formado por un limo arenoso.

(0,00m a 0,70m): <b>Limo</b> arenoso no plástico con algunas gravas y raíces, en estado de compacidad suelta y con un contenido medio de humedad.
1,00 -	1,10 -

(0,70m a 1,10m): <b>Grava</b> arenosa limpia pobremente graduada, con baja cantidad de finos no plásticos (limos), en estado de compacidad medianamente densa y con un bajo contenido de humedad. Con bochas de 2" a 3" en 1% a 2%.
2,00 -			Fin de exploración.
