## **ESTUDIO DE SUELOS PARA FUNDACIONES**

**Obra** : **“ESCUELA PRIMARIA Y SECUNDARIA DE ULLÚM”.-**

**Ubicación** : **“Calle Hermógenes Ruíz s/Nº”.-**  
**“Departamento Ullúm – Provincia de San Juan”.-**  
**N.C. Nº 07-42-475178.-**

## **INFORME TÉCNICO**

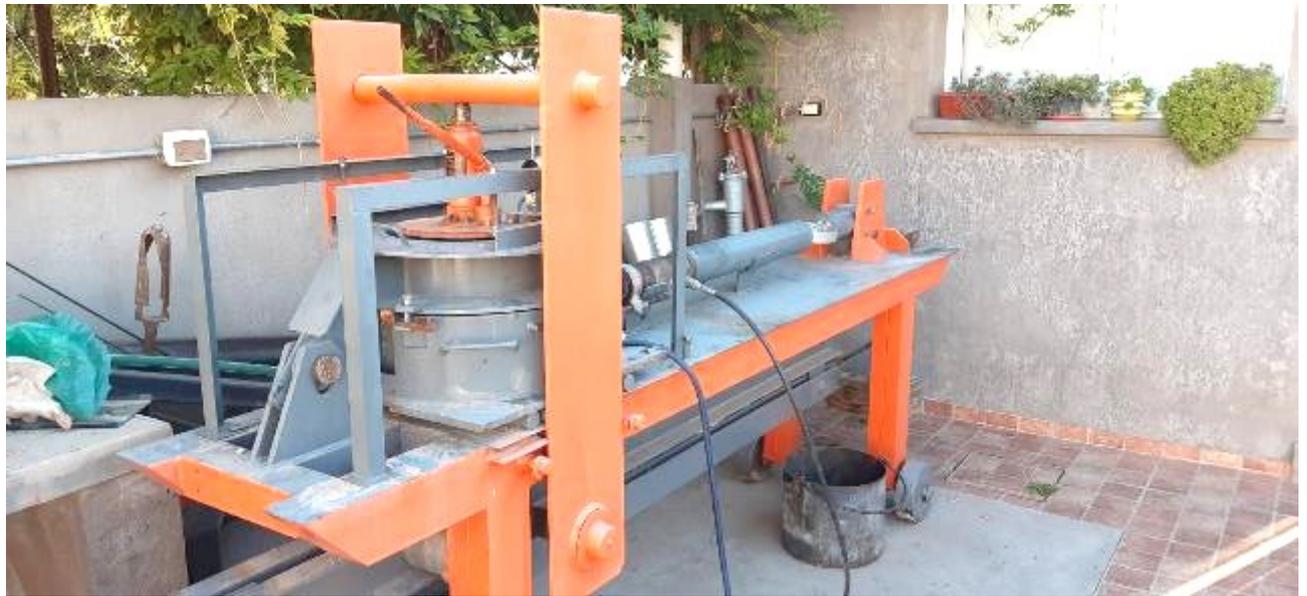
**Fotografía N°17:** Se observa el dispositivo de corte para suelos granulares bajo # 1 1/2" con diámetro 36cm.
