ESTUDIO DE SUELOS PARA FUNDACIONES

- Solicitante** : **“Dirección de Infraestructura Escolar”.-**
“Ministerio de Infraestructura y Servicios Públicos”.-
“Gobierno de la provincia de San Juan”.-
- Obra** : **“ENI CREACIÓN B° 7 DE SEPTIEMBRE”.-**
- Ubicación** : **“Calle Necochea s/N° esq. Callejón de la Vega – Barrio 7 de Septiembre”.-**
“Departamento Chimbas – Provincia de San Juan”.-
N.C. N° 08-23-512233.-
-

San Juan, julio de 2022.-

INFORME TÉCNICO

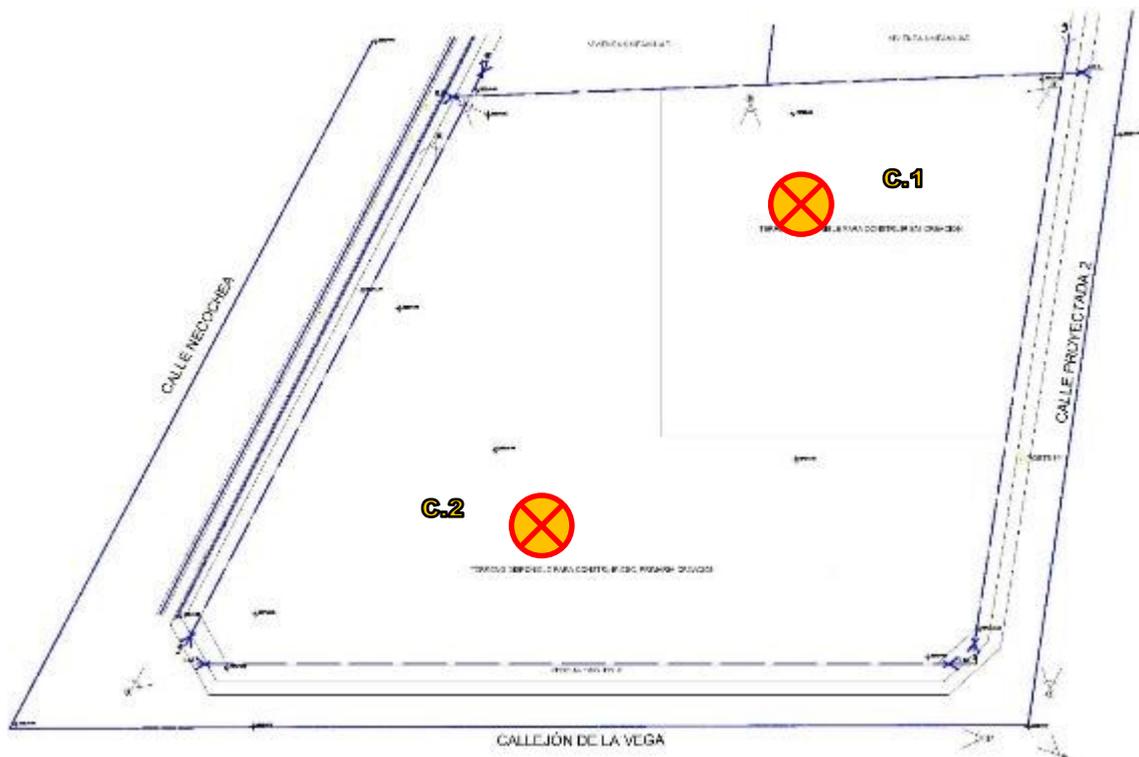
Figura N° 2: Croquis de ubicación de las calicatas ejecutadas.

Se realizaron dos (2) calicatas exploratorias a cielo abierto ejecutadas de forma manual de 1,00m de profundidad, las cuales se identificaron como: **C.1** y **C.2**. Sobre las cuales se efectuaron los siguientes trabajos:

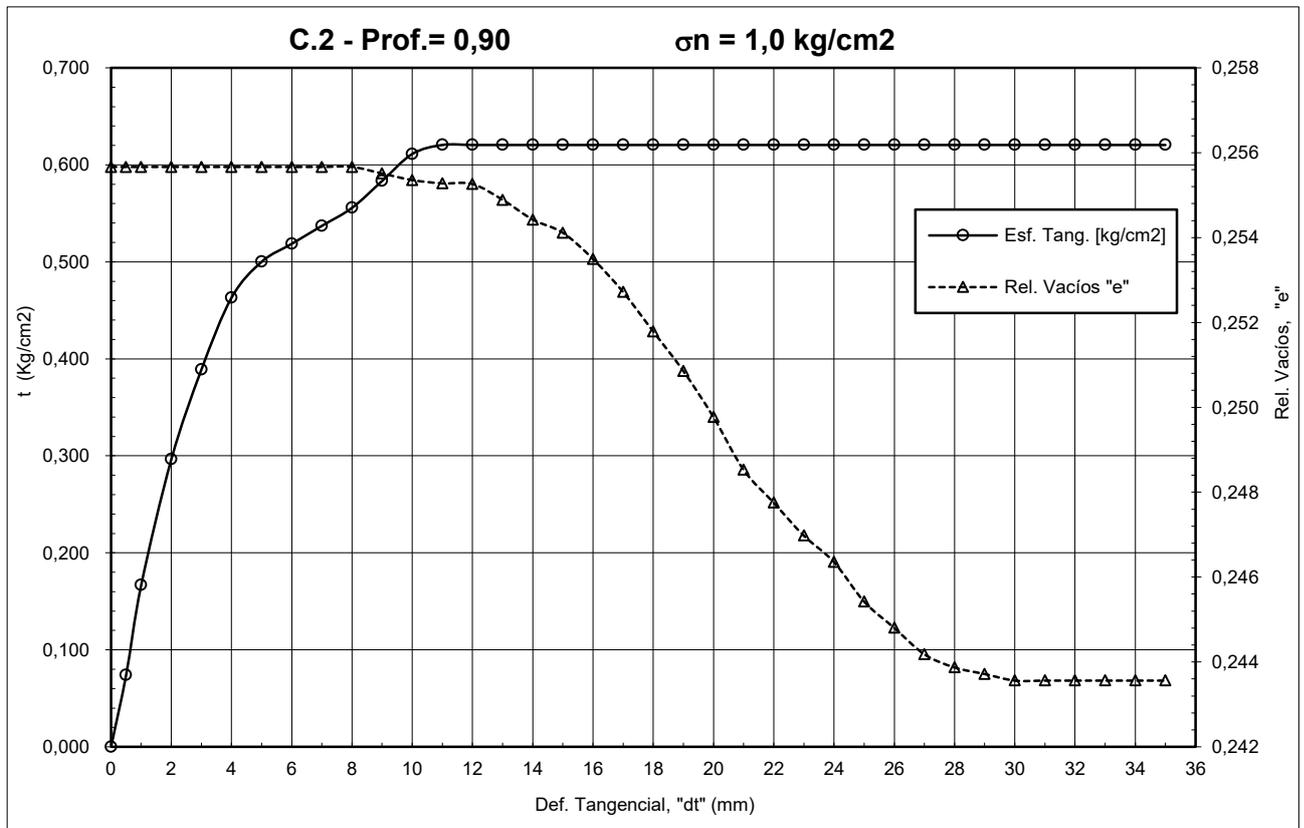
d) Gráficas del Ensayo :

11) ENSAYO DE CORTE RÁPIDO – MUESTRA DE SUELO GRANULAR BAJO # 1 1/2” φ CORTE = 36 cm.

Obra : **ENI Creación B° 7 de Septiembre**
Ubicación : Calle Necochea s/N° esq. Callejón de la Vega – Barrio 7 de Septiembre – Chimbas
Muestra : **C.2 - Prof. = 0,90m**
Sobre la matriz granular del material bajo tamiz # 1 1/2"

ENSAYO DE CORTE RÁPIDO : Consolidado - Muestra saturada durante 24 hs

σ_n (Kg/cm ²) =	1,00	Velocidad del ensayo =	1 mm / minuto
e =	0,256

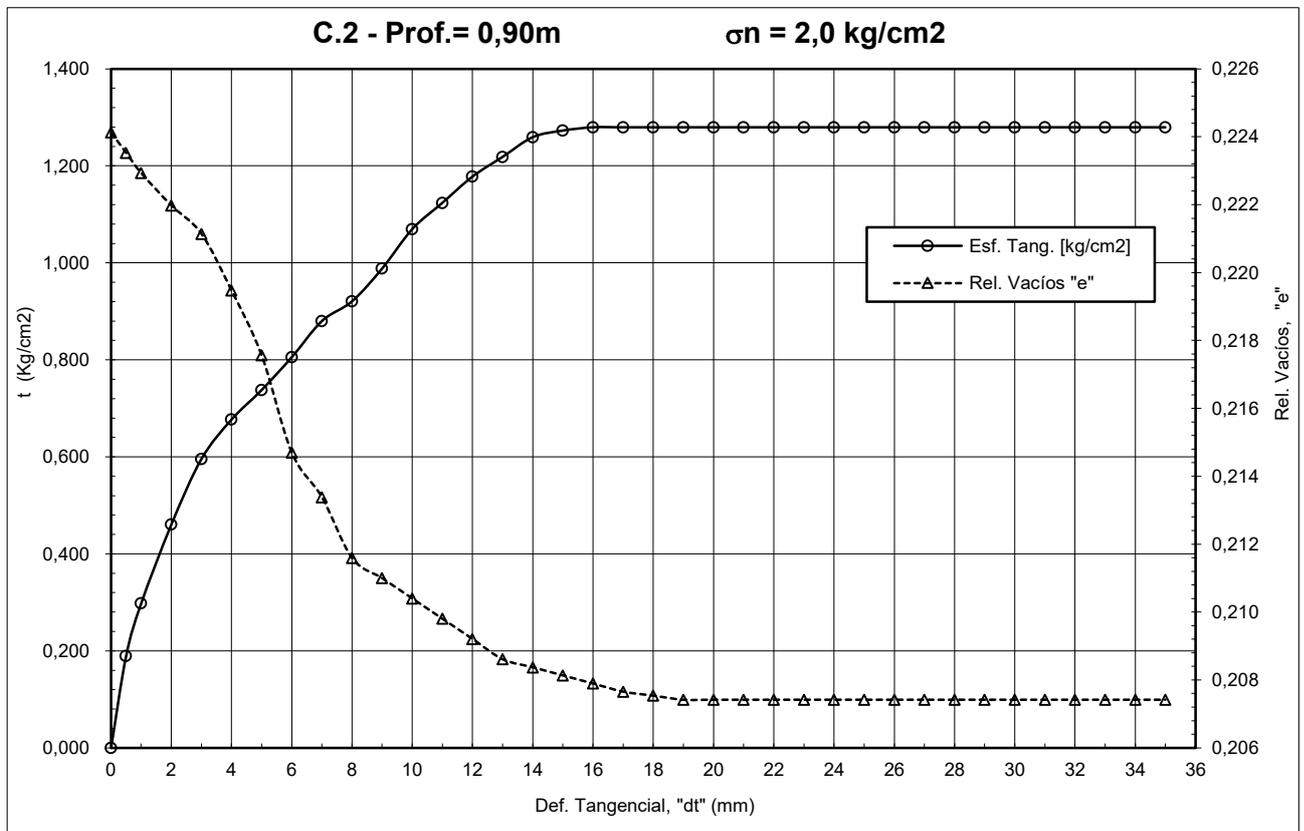
d) Gráficas del Ensayo :

Muestra : **C.2 - Prof. = 0,90m**
Sobre la matriz granular del material bajo tamiz # 1 1/2"

ENSAYO DE CORTE RÁPIDO : Consolidado - Muestra saturada durante 24 hs

σ_n (Kg/cm ²) =	2,00	Velocidad del ensayo =	1 mm / minuto
e =	0,224

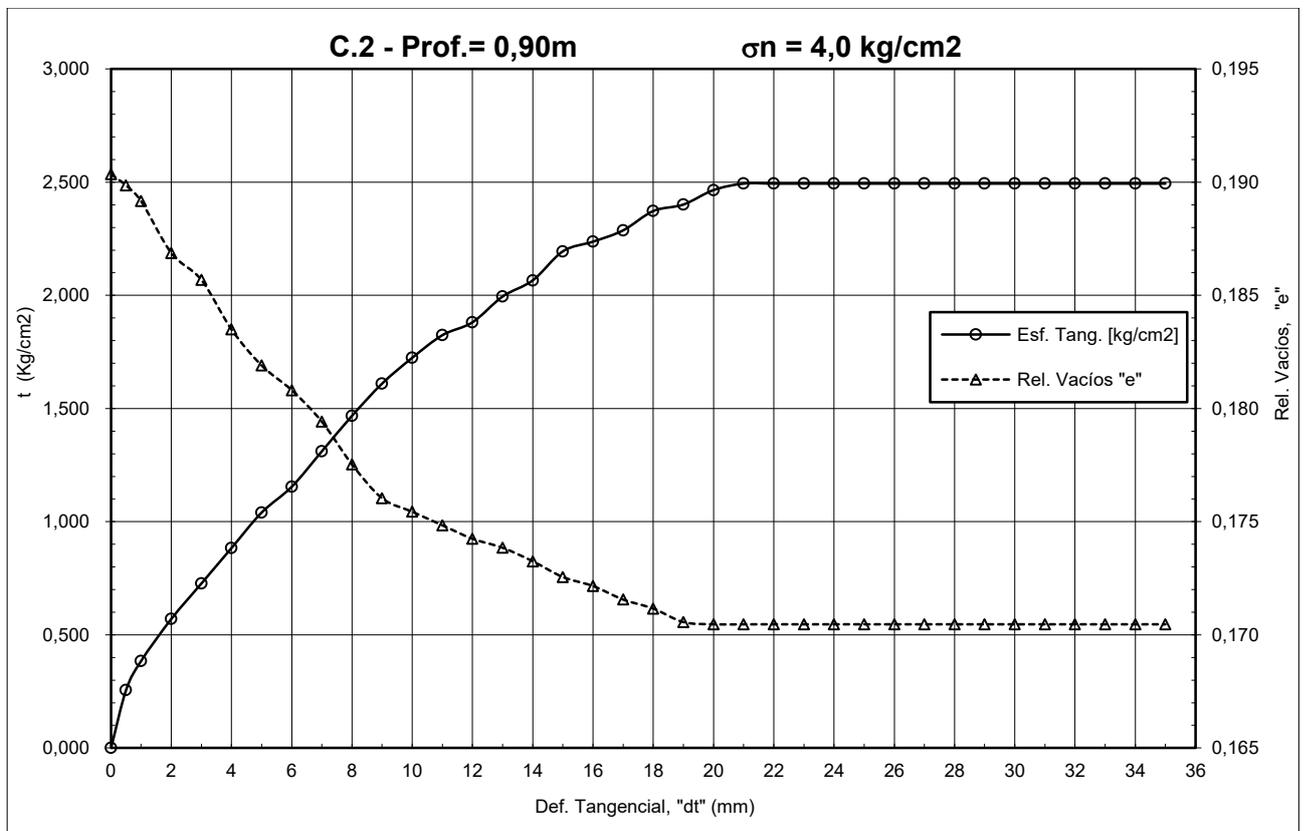
d) Gráficas del Ensayo :

Obra : **ENI Creación B° 7 de Septiembre**
Ubicación : Calle Necochea s/N° esq. Callejón de la Vega – Barrio 7 de Septiembre – Chimbas
Muestra : **C.2 - Prof. = 0,90m**
Sobre la matriz granular del material bajo tamiz # 1 1/2"

ENSAYO DE CORTE RÁPIDO : Consolidado - Muestra saturada durante 24 hs

σ_n (Kg/cm ²) =	4,00	Velocidad del ensayo =	1 mm / minuto
e =	0,190

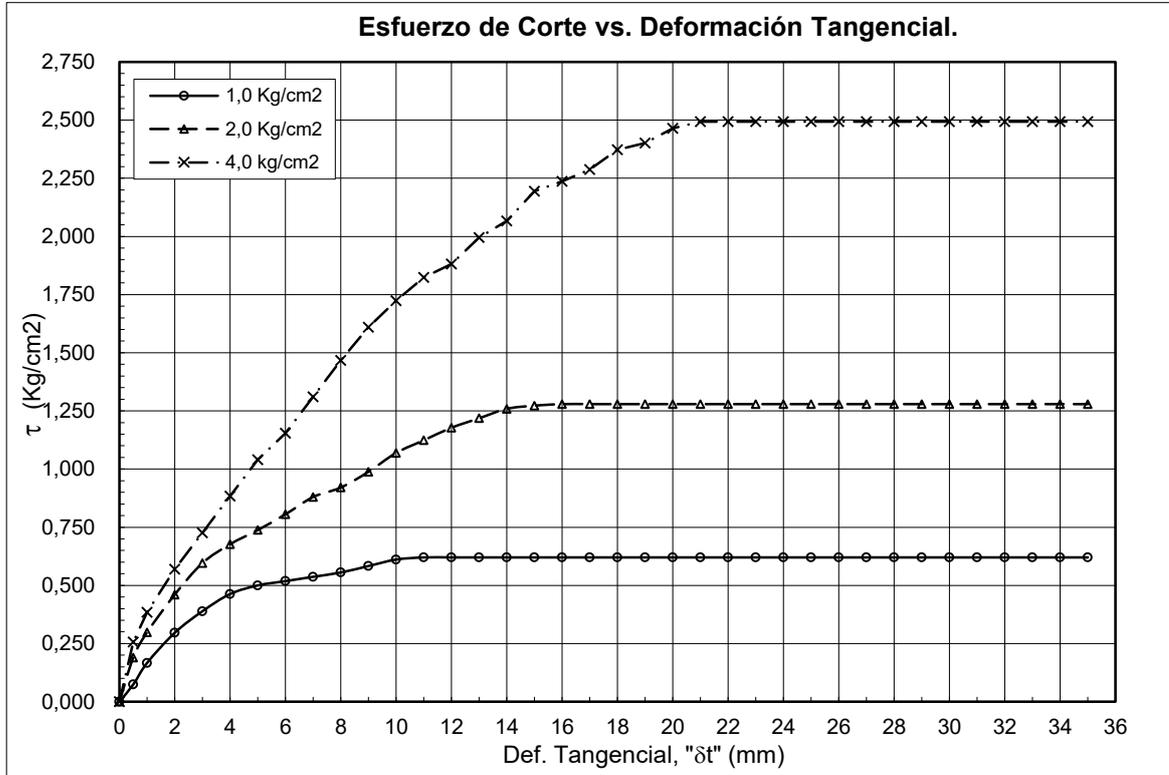
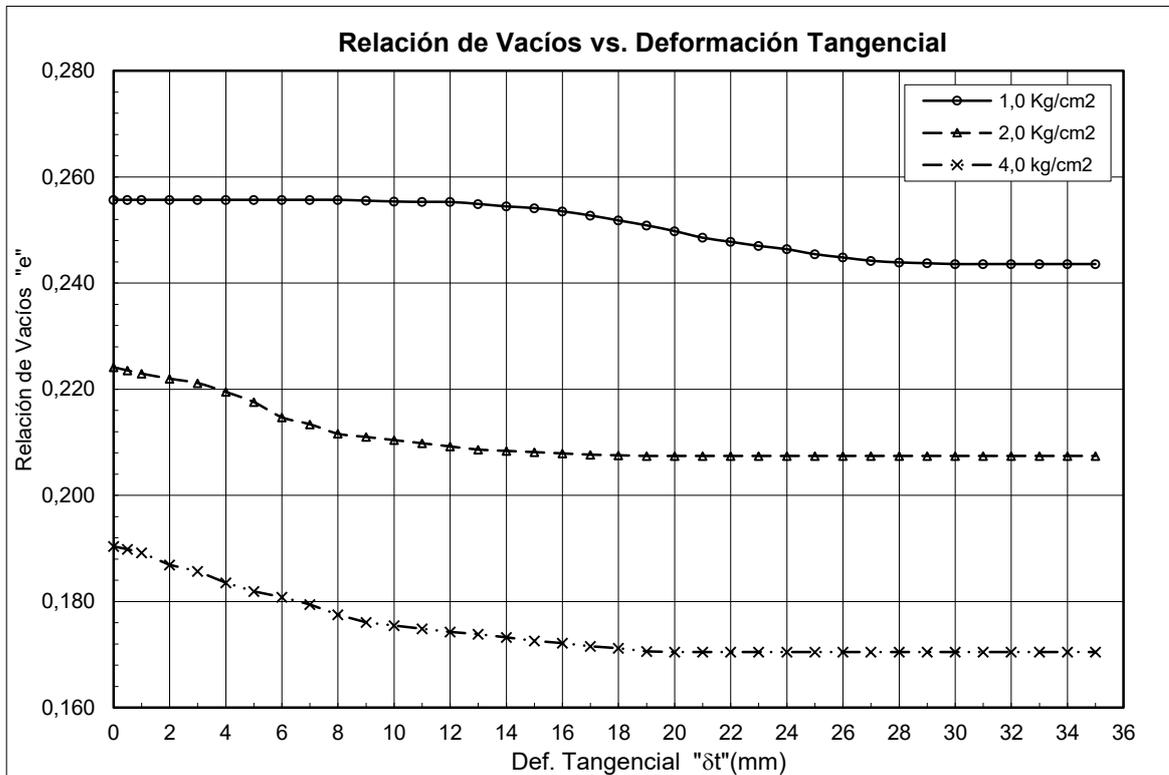
Obra : **ENI Creación B° 7 de Septiembre**
Ubicación : **Calle Necochea s/N° esq. Callejón de la Vega – Barrio 7 de Septiembre – Chimbas**
Muestra : **C.2 - Prof. = 0,90m**
Sobre la matriz granular del material bajo tamiz # 1 1/2"

ENSAYO DE CORTE RÁPIDO : Consolidado - Drenado - Muestra saturada durante 24 hs.

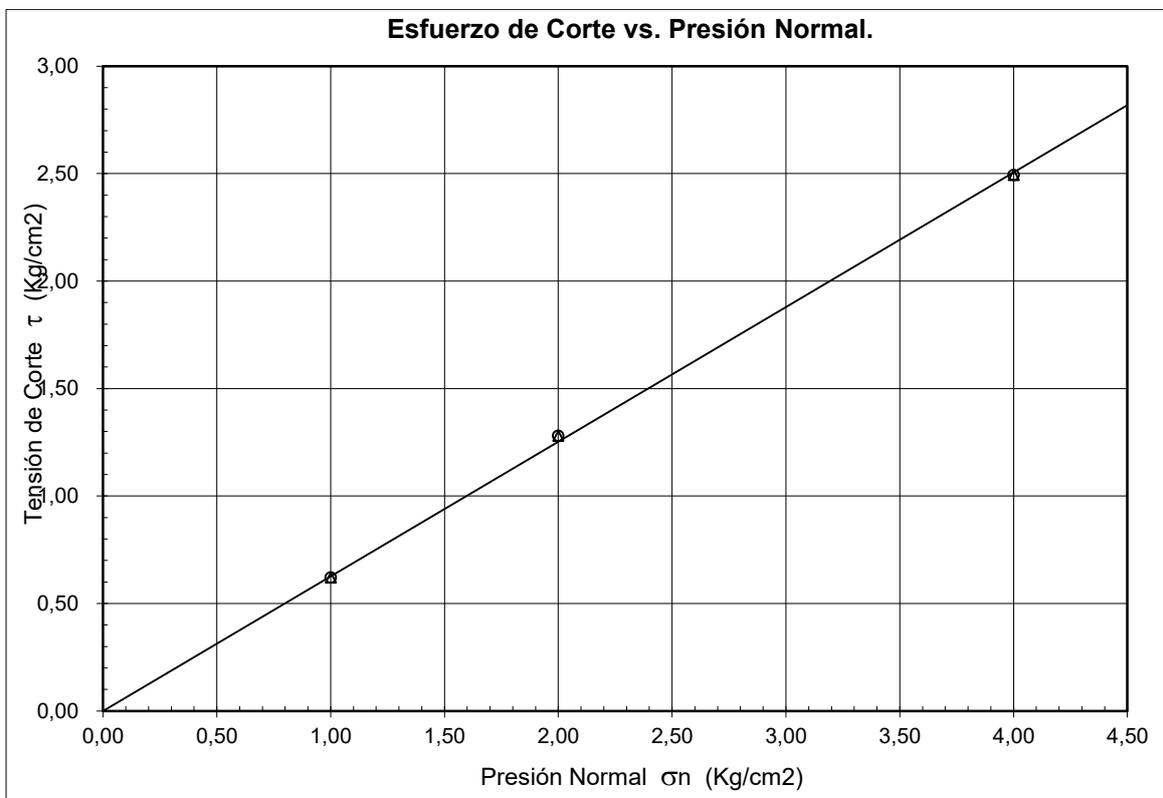
ENSAYO DE CORTE RÁPIDO : Consolidado - Drenado - Muestra saturada durante 24 hs.

Fricción residual (°) = **32,14**

Cohesión (kg/cm²) = **0**

Aplicando la Fórmula de Terzaghi, para la “**profundidad efectiva mínima de 0,70m a partir del nivel de piso terminado**”, con un ángulo de fricción $\phi = 32$ (°) y cohesión $c = 0$ (t/m²); la presión admisible media es de:

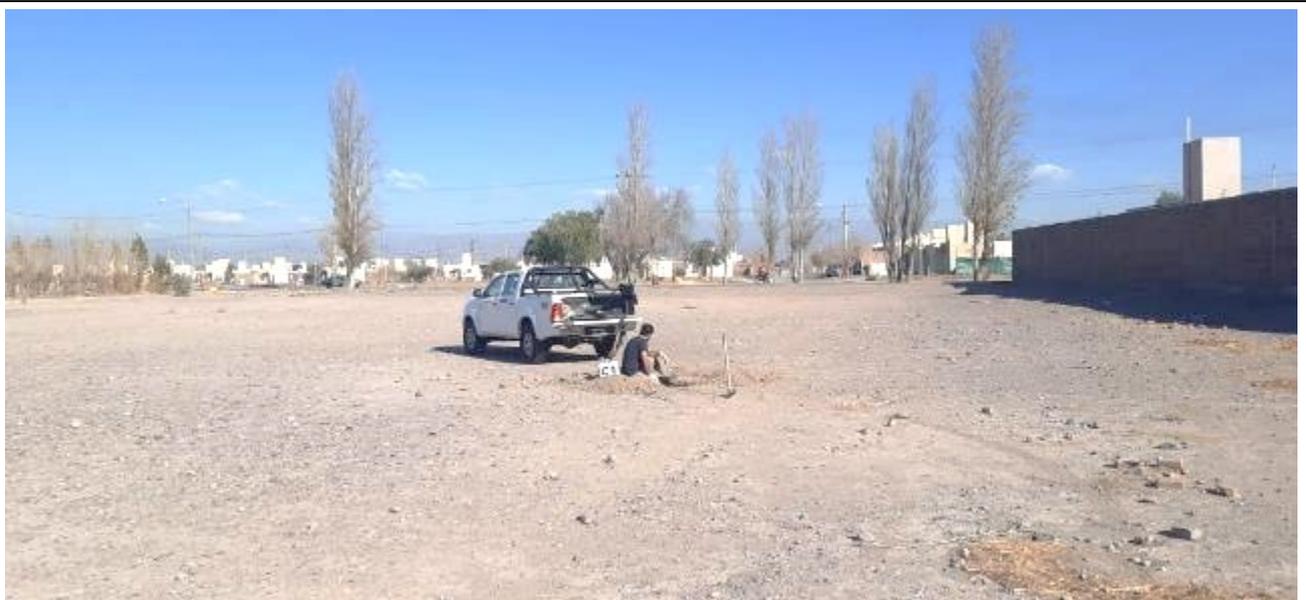
Fotografía N°4: Vista de la posición en el terreno de la Calicata **C.1**. Se observan los trabajos de excavación y toma de muestra.

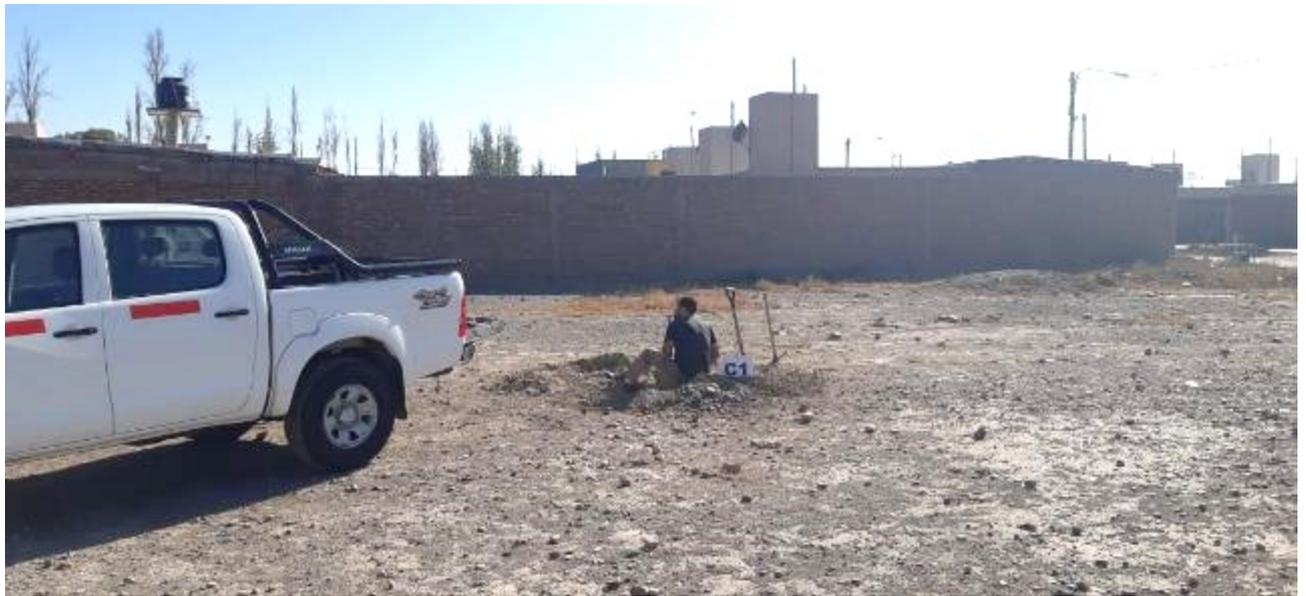
Fotografía N°5: Vista de la posición en el terreno de la Calicata C.1. Se observan los trabajos de excavación y toma de muestra.

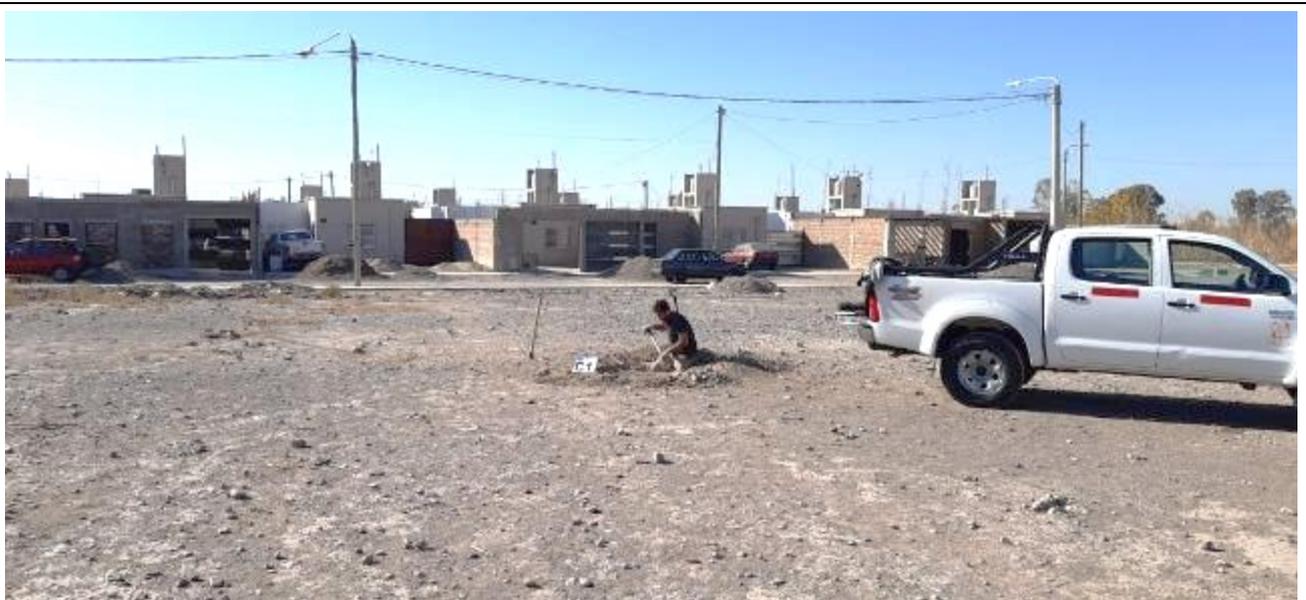
Fotografía N°6: Vista de la posición en el terreno de la Calicata C.1. Se observan los trabajos de excavación y toma de muestra.

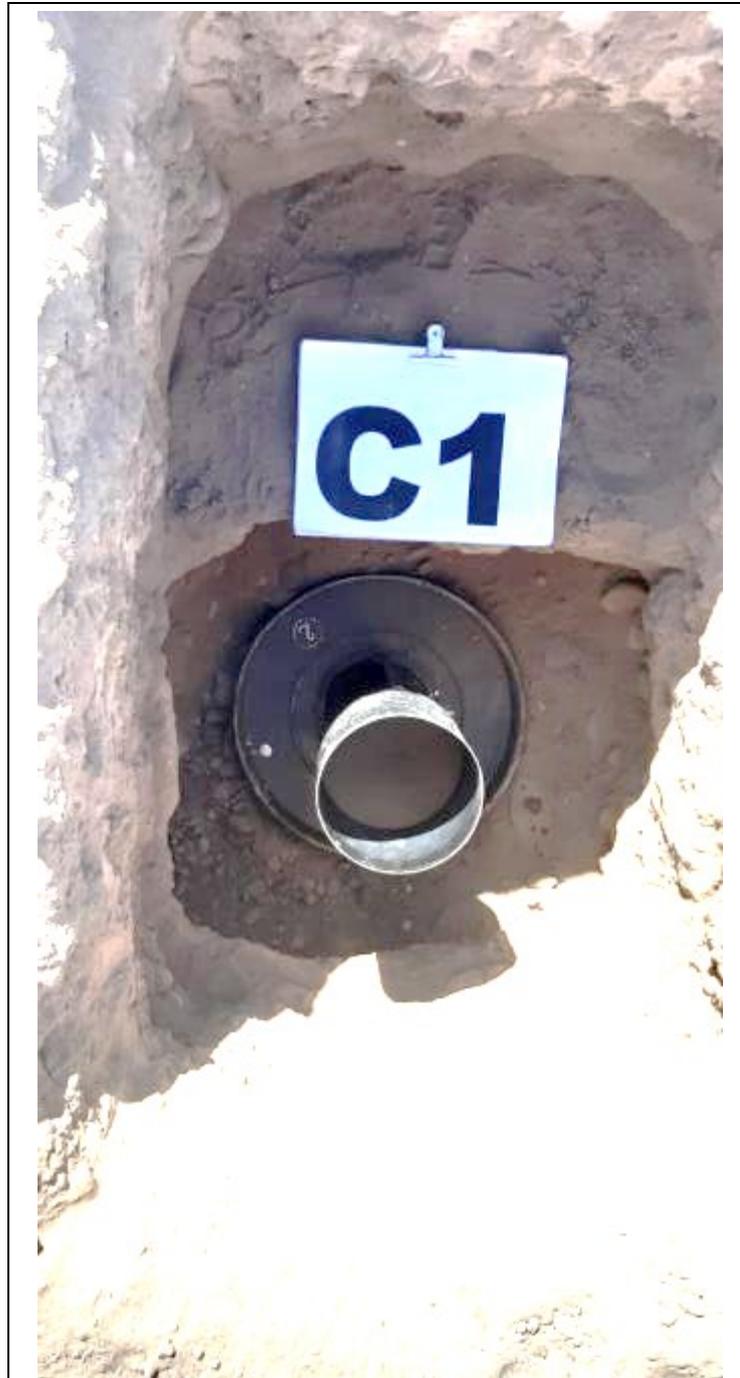
Fotografía N°7: Calicata **C.1.** Se muestra el perfil estratigráfico de suelos formado por un estrato superior de 0,70m de espesor formado por un limo arenoso con gravas, y subyacente aparece el estrato granular grueso del cono aluvial del Río San Juan formado por una grava arenosa. Se muestra el ensayo de densidad in situ por el método del cono y la arena (Norma DNV) a la profundidad de 1,00m en el estrato granular grueso formado por una grava arenosa.

ML	(0,00m a 0,70m): Limo arenoso no plástico con gravas, en estado de compacidad suelta y con un bajo contenido de humedad.
1,00 -	1,00 -

GP	(0,70m a 1,00m): Grava arenosa gruesa pobremente graduada, con baja cantidad de finos no plásticos (limos), en estado de compacidad medianamente densa y con un bajo contenido de humedad. Con bochas de 2" a 3" en 1% a 3% y algunos bochones de 4" a 5".
			Fin de exploración.

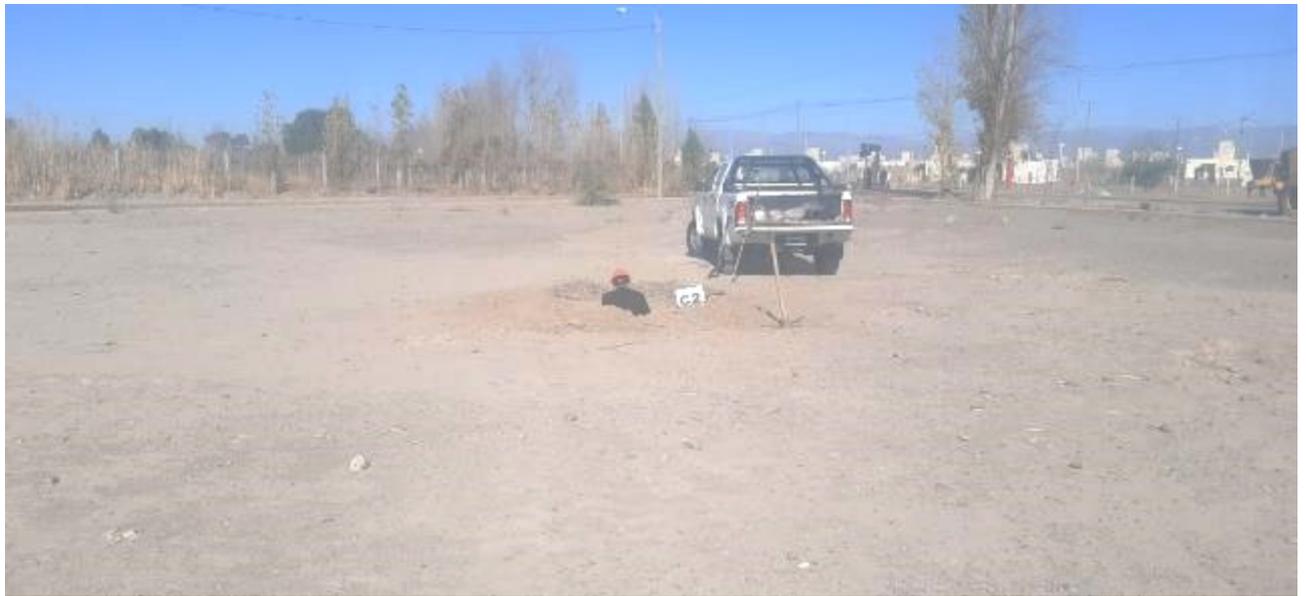
Fotografía N°8: Vista de la posición en el terreno de la Calicata **C.2**. Se observan los trabajos de excavación y toma de muestra.

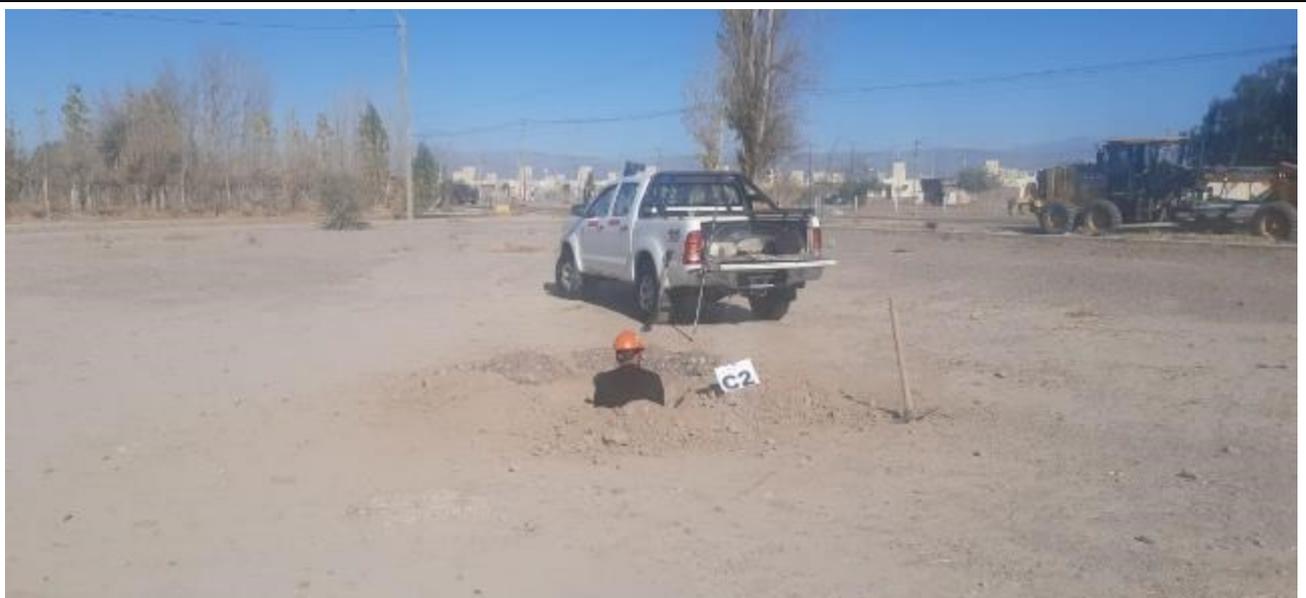
Fotografía N°9: Vista de la posición en el terreno de la Calicata **C.2**. Se observan los trabajos de excavación y toma de muestra.

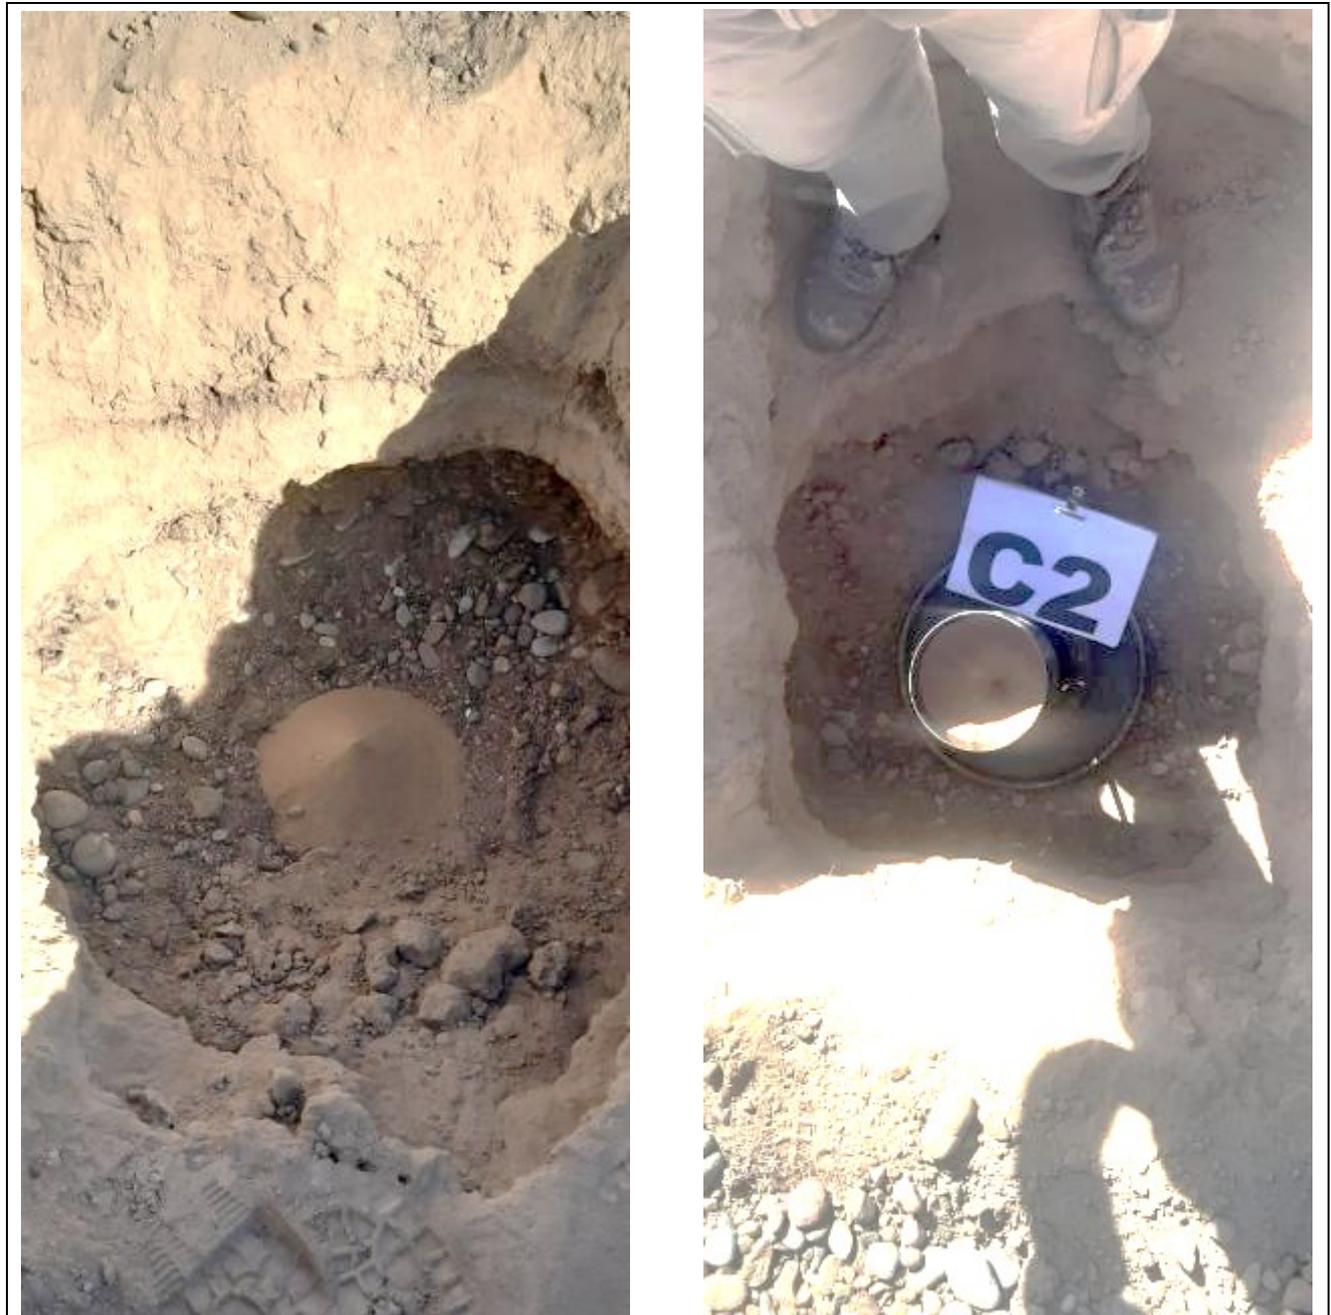
Fotografía N°10 y 11: Calicata **C.2.** Se muestra el perfil estratigráfico de suelos formado por un estrato superior de 0,60m de espesor formado por un limo arenoso con gravas, y subyacente aparece el estrato granular grueso del cono aluvial del Río San Juan formado por una grava arenosa. Se muestra el ensayo de densidad in situ por el método del cono y la arena (Norma DNV) a la profundidad de 0,90m en el estrato granular grueso formado por una grava arenosa.

(0,00m a 0,50m): Limo arenoso no plástico con gravas, en estado de compactación suelta y con un bajo contenido de humedad.
	0,90 -

(0,50m a 0,90m): Grava arenosa gruesa pobremente graduada, con baja cantidad de finos no plásticos (limos), en estado de compactación medianamente densa y con un bajo contenido de humedad. Con bochas de 2" a 3" en 1% a 3% y algunos bochones de 4" a 5".
1,00 -			Fin de exploración.

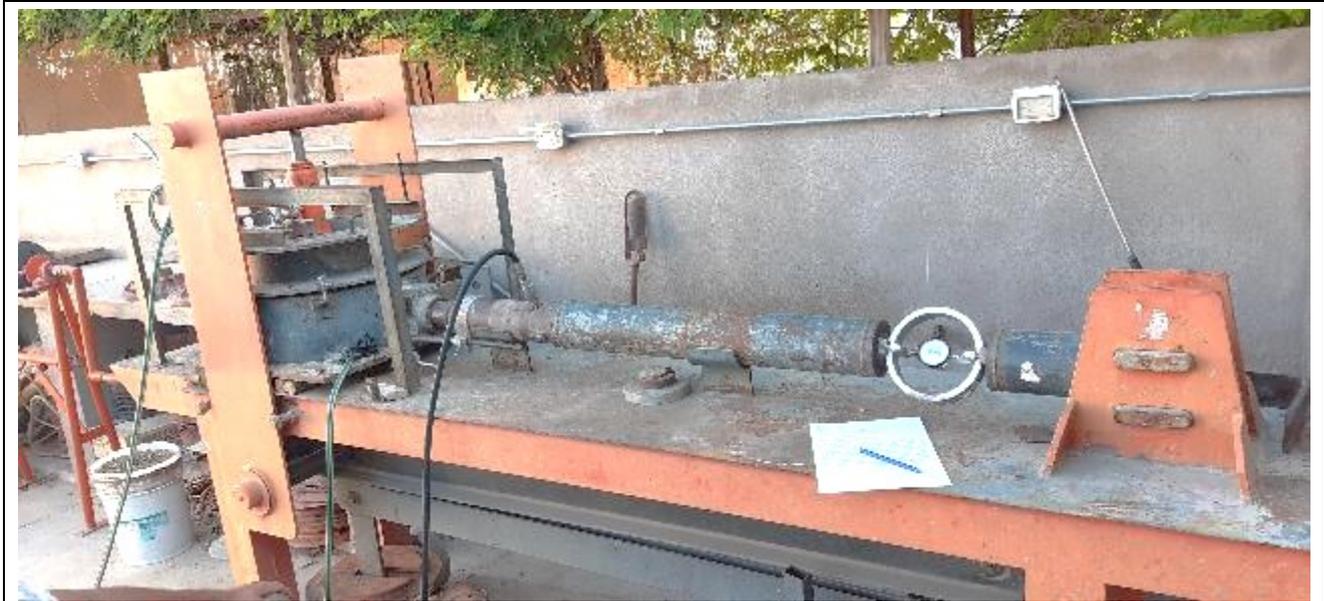
Fotografía N°12: Se observa el dispositivo de corte para suelos granulares bajo # 1 1/2" con diámetro 36cm.

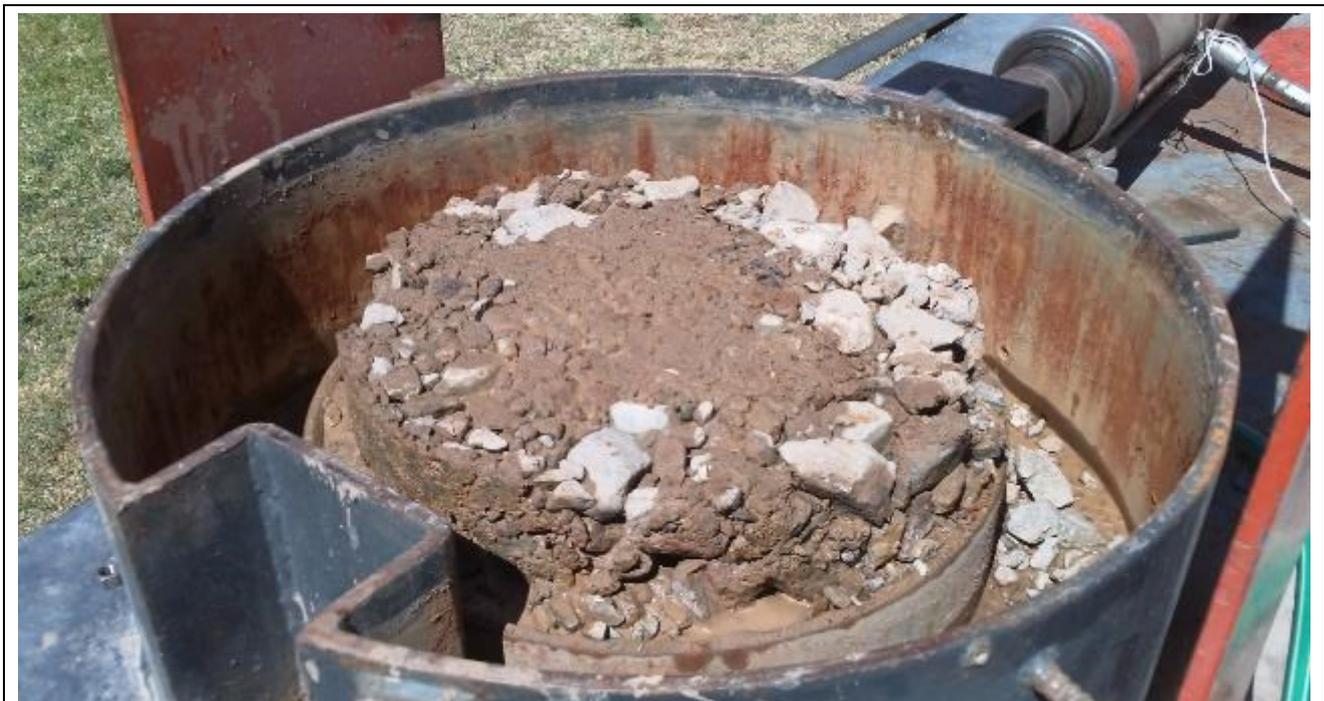
Fotografía N°13: Se muestra la probeta ensayada a corte rápido para la calicata C.1 – Prof.= 0,80m; observando el plano de corte.
