ESTUDIO DE SUELOS PARA FUNDACIONES

Solicitante : "Gómez Centurión - Suárez & Asociados – Arquitectos".
Obra : "Ampliación Hospital Neuropsiquiátrico El Zonda".
Ubicación : "Av. José Ignacio de La Rosa (O) Km 12 – Localidad La Bebida".
"Departamento Rivadavia – Provincia de San Juan".

INFORME TÉCNICO

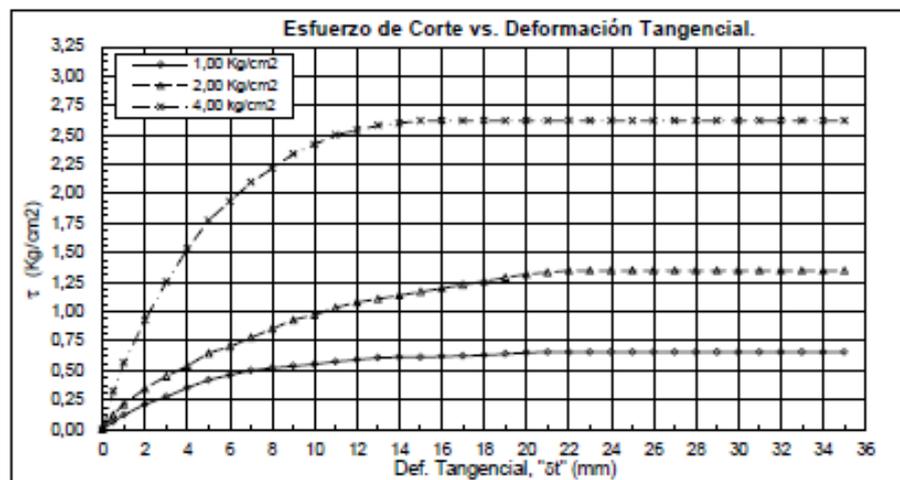
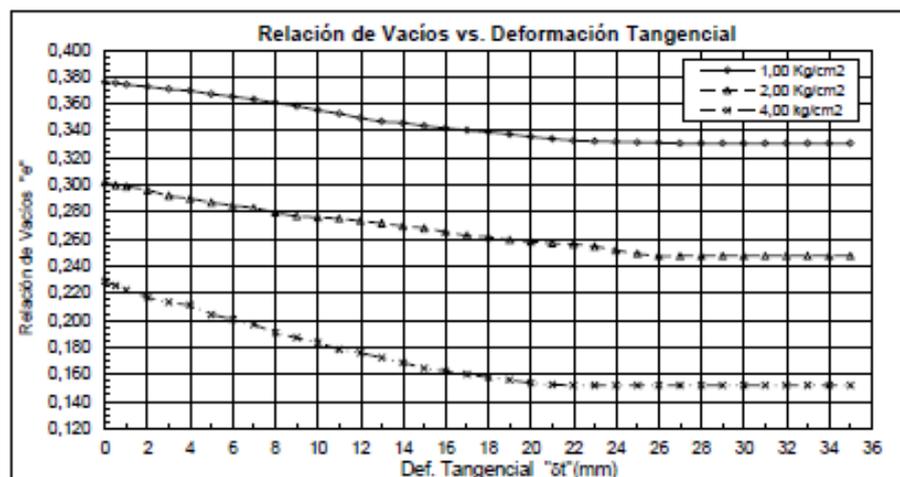
Graficas del Ensayo :

ENSAYO DE CORTE RÁPIDO :

Consolidado - Drenado - Muestra saturada durante 24 hs.

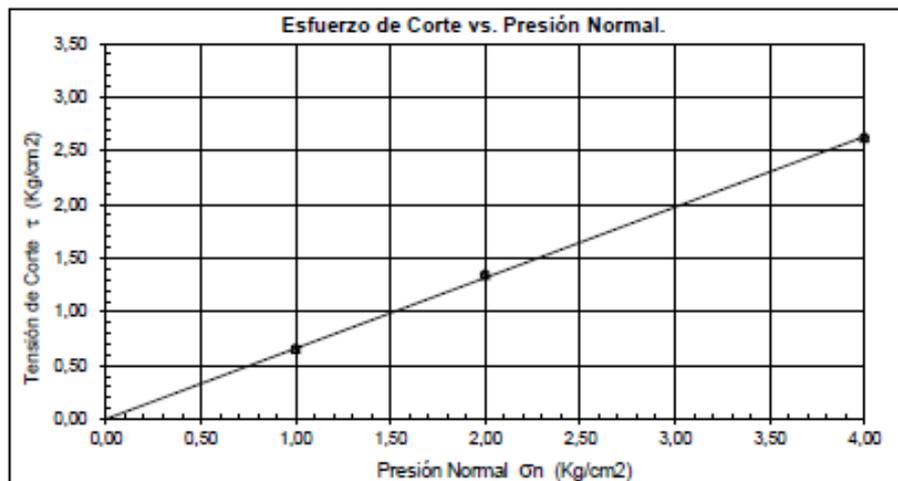
ENSAYO DE CORTE RÁPIDO: Consolidado - Drenado - Muestra saturada durante 24 hs.

Fricción residual (ϕ) = 33,49
Cohesión (kg/cm²) = 0

Aplicando la Fórmula Generalizada de Terzaghi, para la profundidad efectiva mínima de 0,80m a partir del nivel de piso terminado y penetrando en el horizonte de gravas al menos 0,20m, un ángulo de fricción $\phi = 33,5^\circ$ y cohesión $c=0$; la presión admisible media es de:

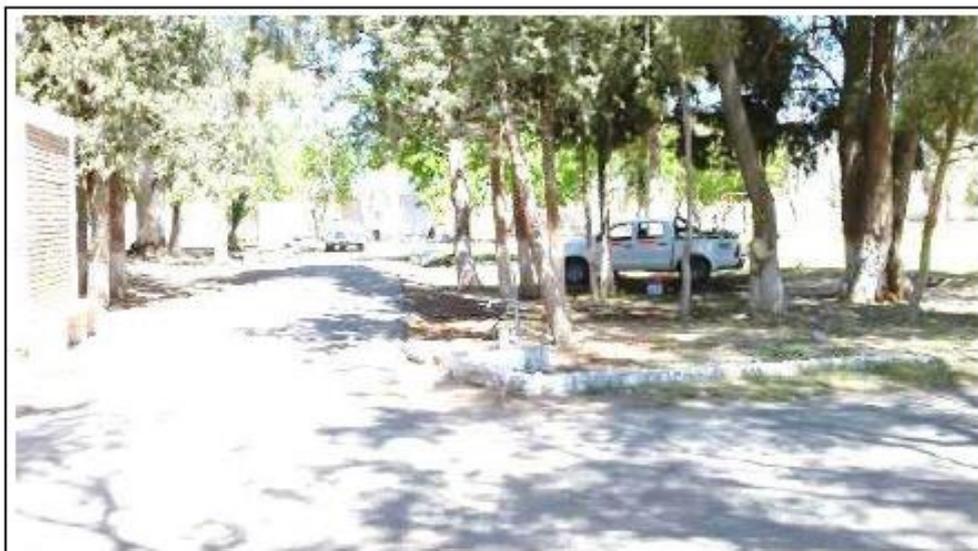
Foto N°1: Se observa la posición de la calicata C.1 en el terreno estudiado y los trabajos de excavación.

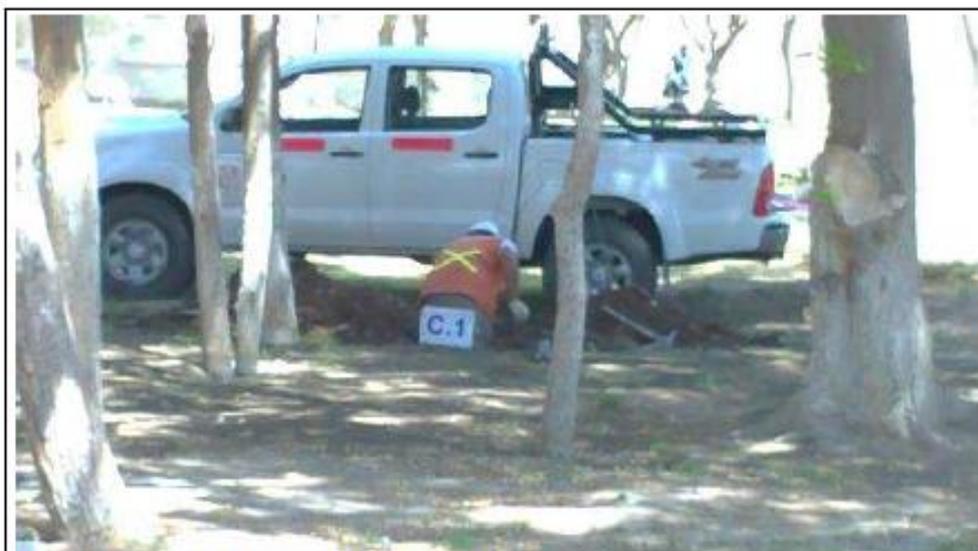
Foto N°2: Calicata C.1; se observan los trabajos de excavación.

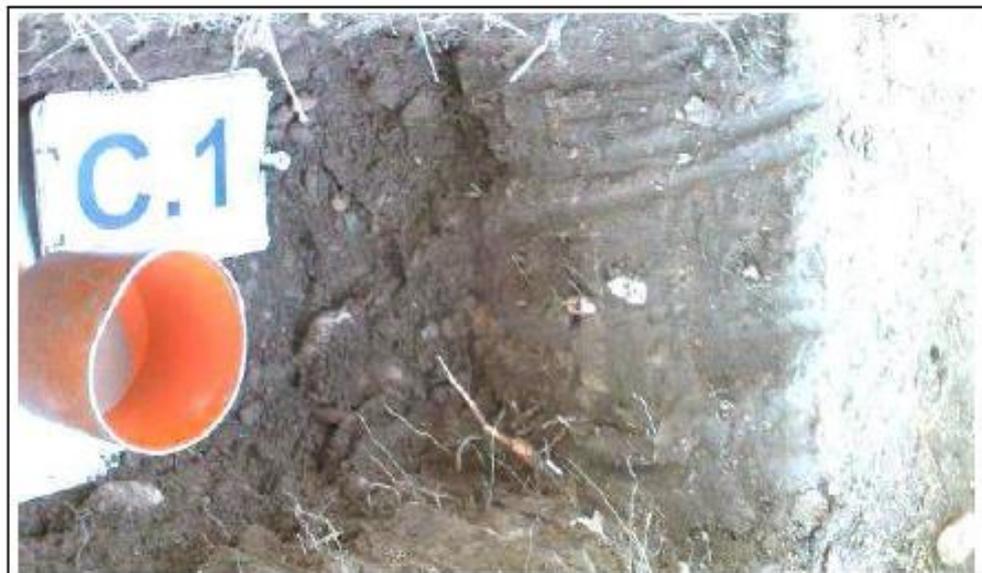
Foto N°3: Calicata C.1. Se observa el perfil estratigráfico de suelos compuesto por un horizonte superior formado por limo arenoso con gravas y raíces y subyacente el comienzo del estrato granular grueso compuesto por gravas arenosas limpias.

Cota (m)	Prof. (m)	Clasificación del Suelo	Descripción del Suelo.
0,00 -	0,00 -		
		ML	(0,00 a 0,50m): Limo arenoso, en estado de compactidad suelta y con un elevado contenido de humedad. Contiene raíces.
	0,50 -	GW	(0,50 a 1,00m): Grava arenosa bien graduada, con estructuración homogénea, en estado de compactidad suelta a media y con un alto contenido de humedad. Con bochas de 2" a 3" en 5% y de 4" a 6" en 1%.
1,00 -	1,00 -		Continúa en Prof.

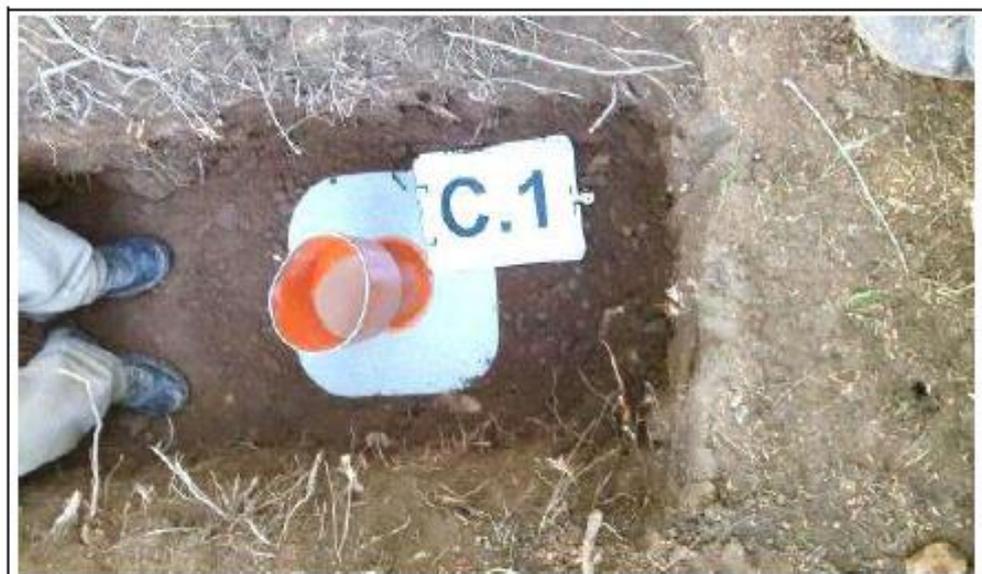
Foto N°4: Calicata C.1. Se observa el ensayo de densidad in situ en el estrato granular grueso compuesto por gravas arenosas limpias a la profundidad de 1,00m.

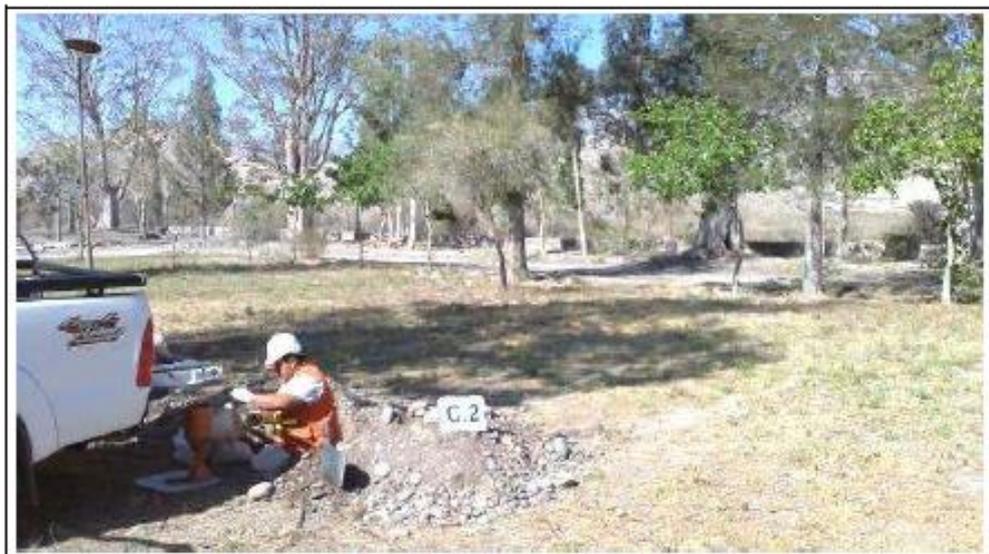
Foto N°7: Calicata C.2 Se observan los trabajos de excavación y toma de muestra.

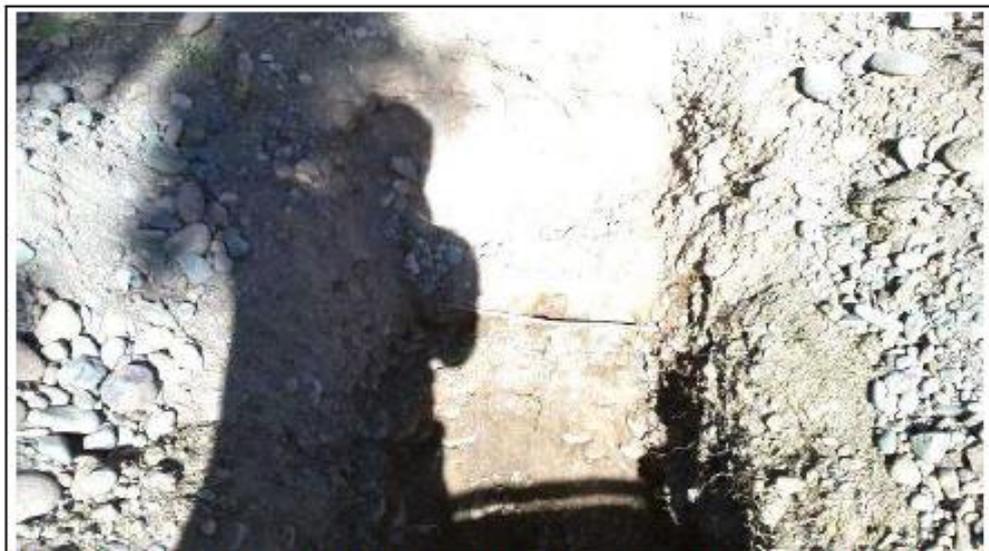
Foto N°8: Calicata C.2 Se observa el perfil estratigráfico de suelos formado por gravas arenosas limpias.

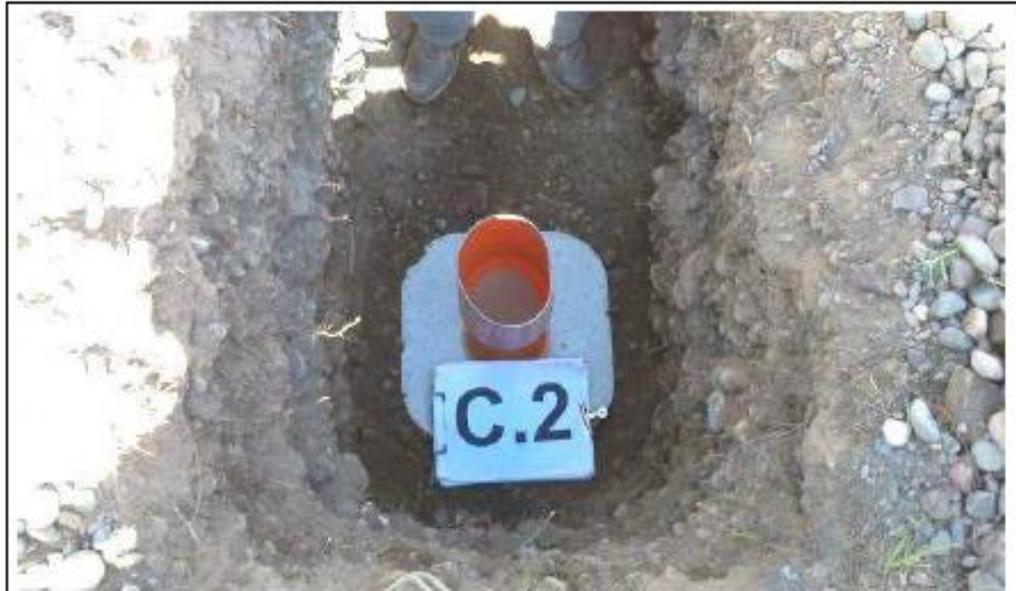
Foto N°9: Calicata C.2 Se observa el perfil estratigráfico de suelos formado por gravas arenosas limpias. Se observa el ensayo de densidad in situ a la profundidad de 1,00m.

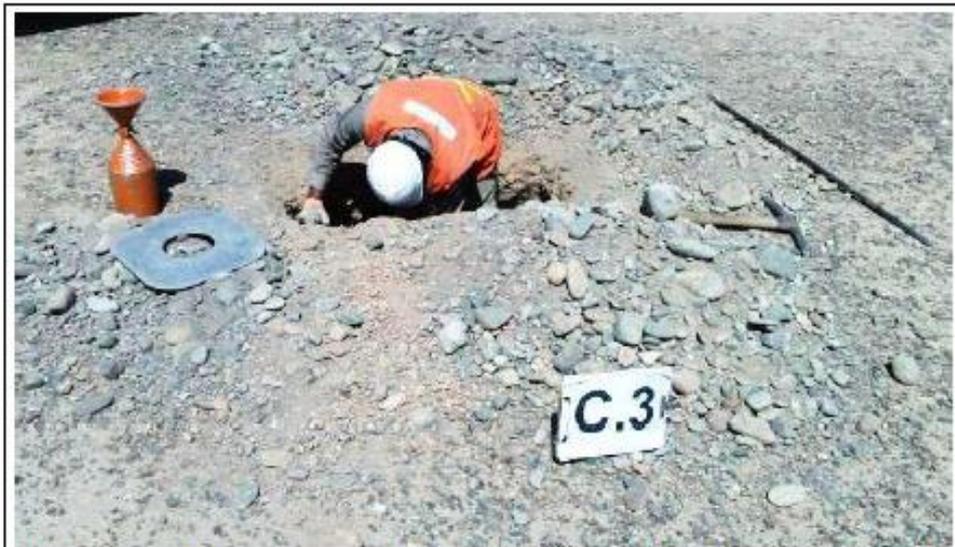
Foto N°11: Calicata C.3: Se observan los trabajos de excavación y toma de muestra. Se muestra el suelo producto de la excavación compuesto por gravas arenosas limpias.

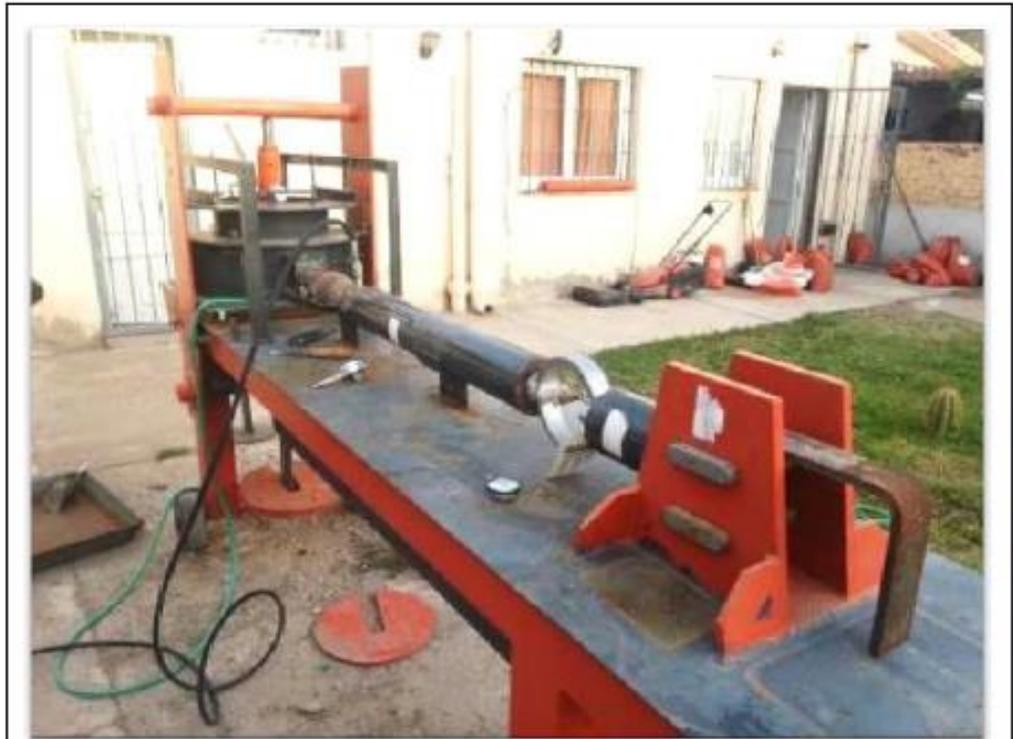
Foto N°13: Se muestra el aparato de Corte Directo armado para una muestra de suelo granular bajo tamiz IRAM 1°. Diámetro de celda de corte 38 cm.

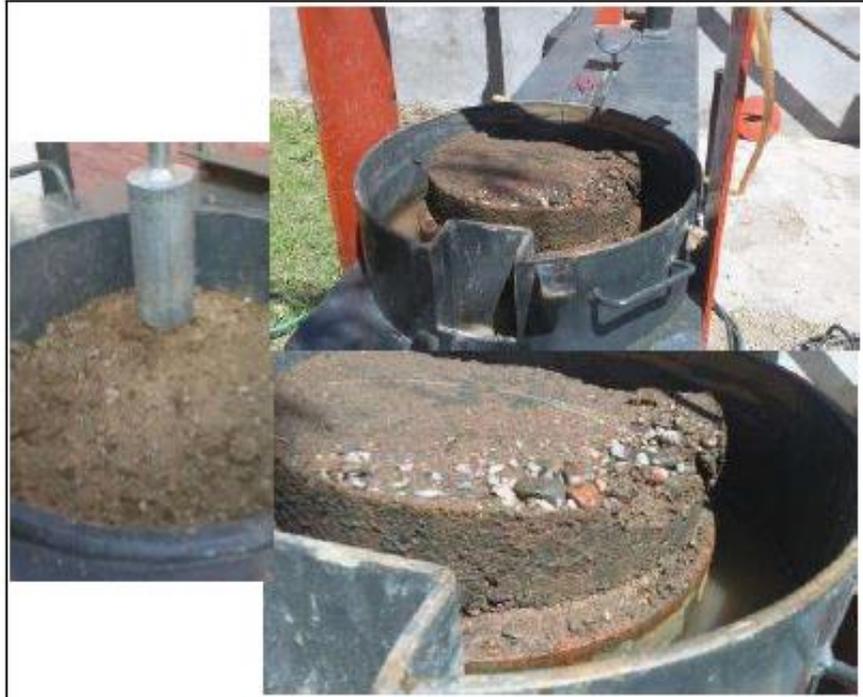
Fotos N°14 a 16: Muestra de Grava remoldeada. Probeta ensayada. Laboratorio de ING SRL. Suelo granular grueso. Celda de Corte de 38 cm de diámetro.
