**LICITACION PÚBLICA Nº 14/2022 “ENCAMISADO DEL COLECTOR GENERAL DE LA  
BATERIA DE POZOS DE SARMIENTO – DEPARTAMENTO SARMIENTO****NOTA ACLARATORIA Nº 1**

El presente proyecto tiene como objeto establecer parámetros técnicos a tener en cuenta para el Encamisado del Colector General de la Batería de Pozos de Sarmiento. Esta obra permitirá conducir un volumen de agua, (de los pozos existente en el departamento Rawson), próximo a los 1800lts/seg a través de un canal impermeabilizado de 13.000m de longitud.

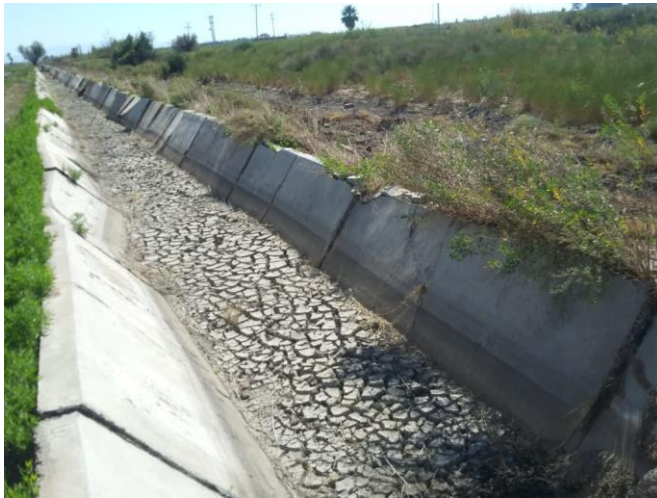
Imagen N°1, dirección sur-norte  
Rotura de Paños  
Asentamiento de Solera  
Rotura de Juntas

Como se puede observar en las imágenes adjuntas, además del deterioro antes descrito, el canal presenta acumulación de sedimento en la solera, reduciendo su capacidad de conducción. Esto es debido a las deformaciones en el terreno de fundación y la solera que han producido obstáculos y tramos en contrapendiente.

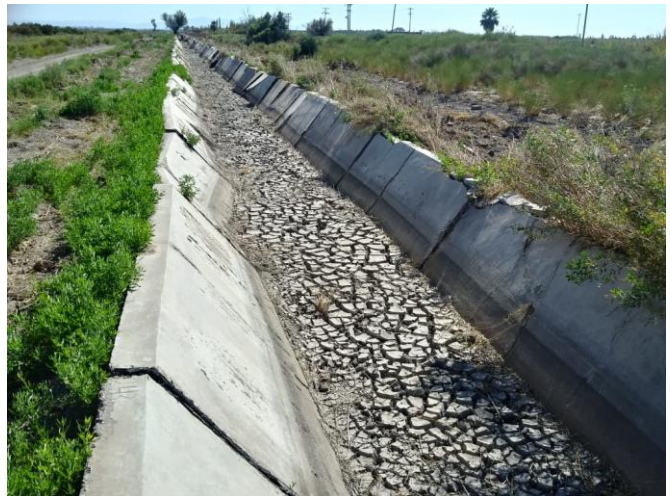
Imagen N°2, dirección sur-norte  
Asentamiento de Paños y Solera  
Pérdida de Capacidad de Conducción

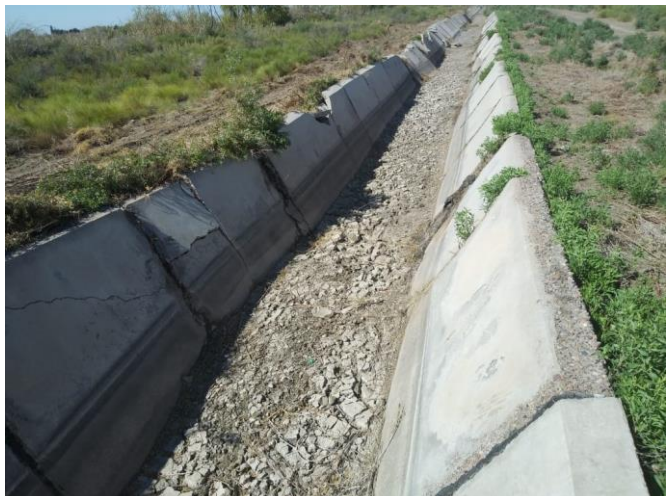
Imagen N°3, dirección norte-sur  
Disminución de la pendiente de fondo  
Pérdida de la velocidad y Estancamiento del agua
