FONDOS PROVINCIALES	
NOMBRE	Detalle Banco de Hormigón (9a)
PROYECTISTA	Dirección de Infraestructura Escolar
FICHA Nº	03
RESPONSABLE	Director Ing. Oscar Montero

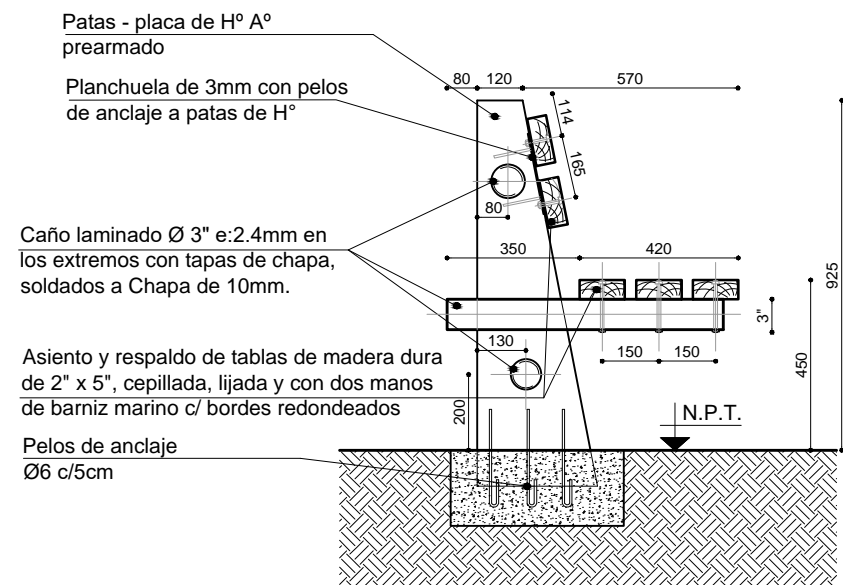
DETALLE FIJACION DE ASIENTO DE MADERA CON PATA DE H°A°
CORTE A-A Esc. 1:20
